# Acces egal pentru toți în secțiile de votare

ANALIZA COMPARATIVĂ A CONDIȚIILOR  
DE ACCESIBILITATE ÎN BIROURILE  
ELECTORALE ALE SECȚIILOR DE VOTARE  
DIN CIRCUMSCRIȚIA UNINOMINALĂ  
NR. 38, MUNICIPIUL HÎNCEȘTI

(Iunie 2019 vs. Martie 2020)

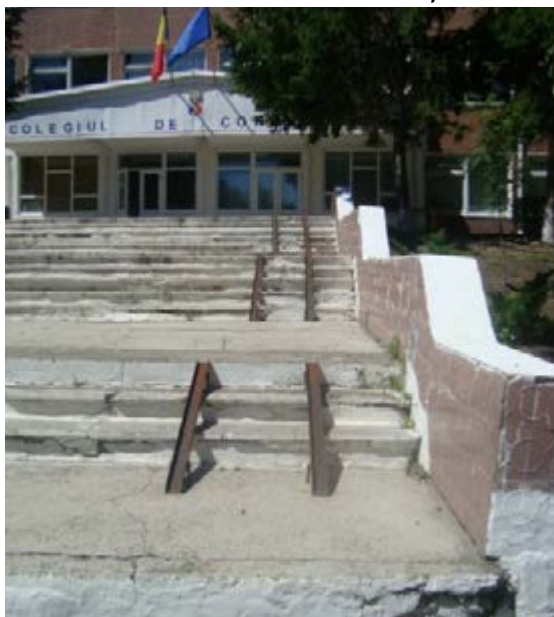
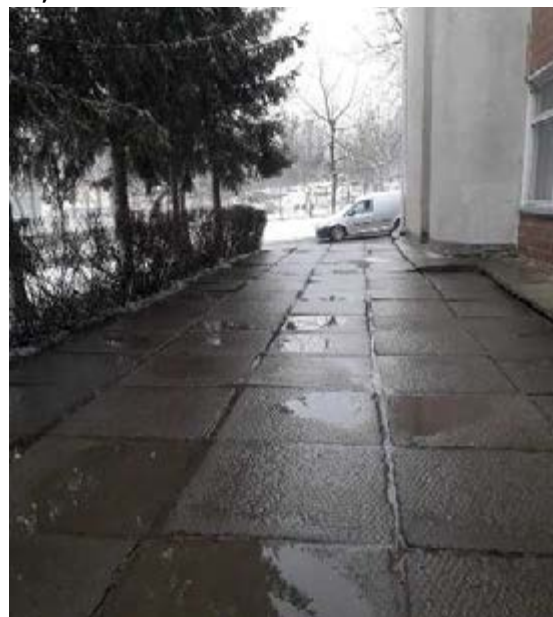
### BESV 38/1, Colegiul de Construcții, mun. Hîncești (2019)

*Căile de acces către Colegiul de Construcții*

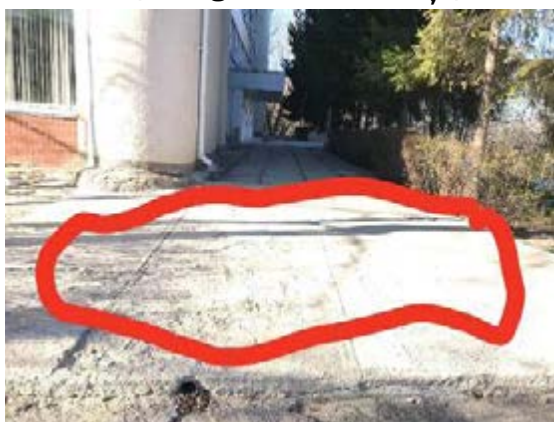
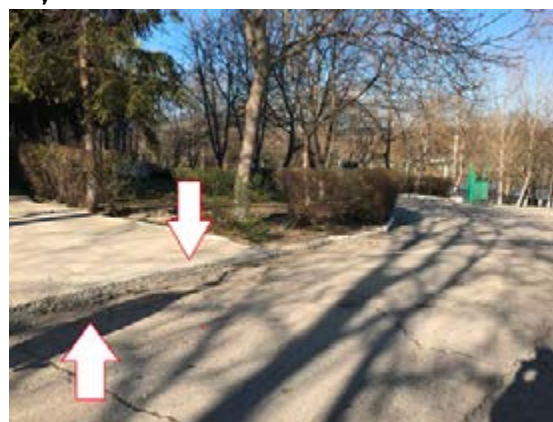
### BESV 38/1, Colegiul de Construcții, mun. Hîncești (2020)

*Suprafață betonată, bordură de circa 15 cm*

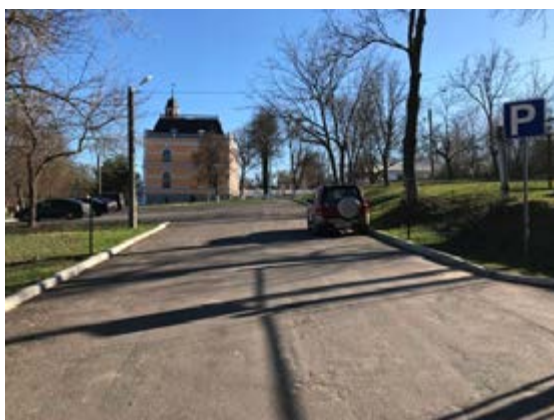
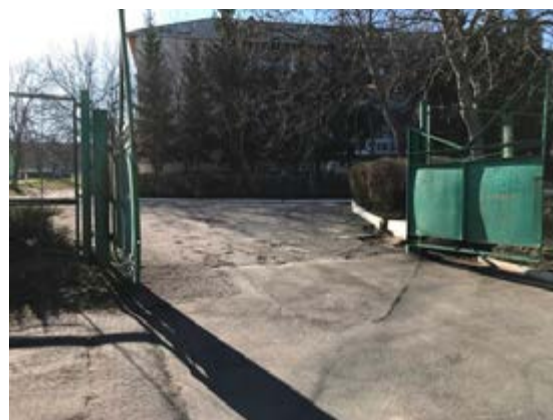
*Drum de acces și porți deschise*

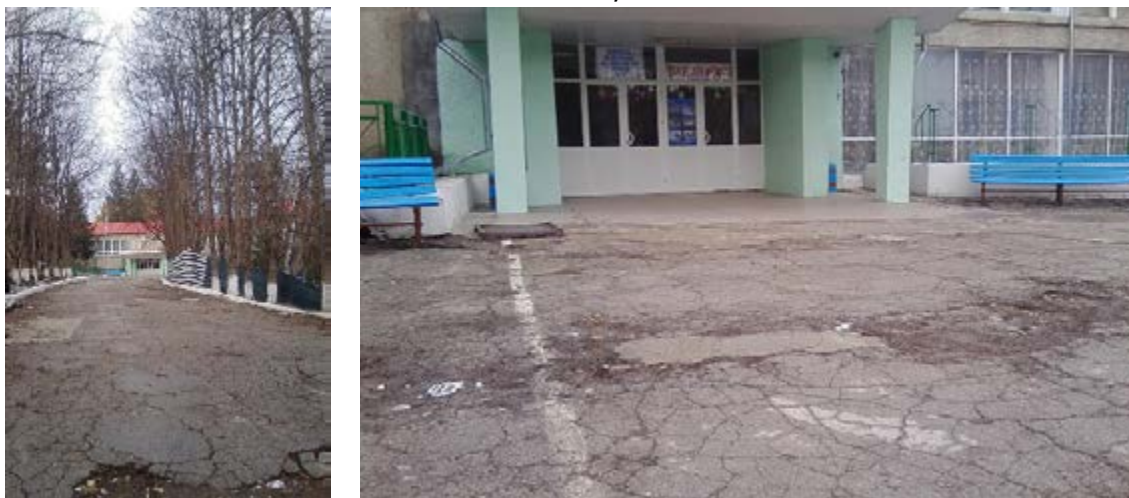
**BESV 38/2, Liceul „Mihai Viteazul”, mun. Hîncești (2019)**

*Porțiuni de trotuar și drum avariate, suprafață asfaltată, lipsa pavajului tactil sau marcajului contrastant*

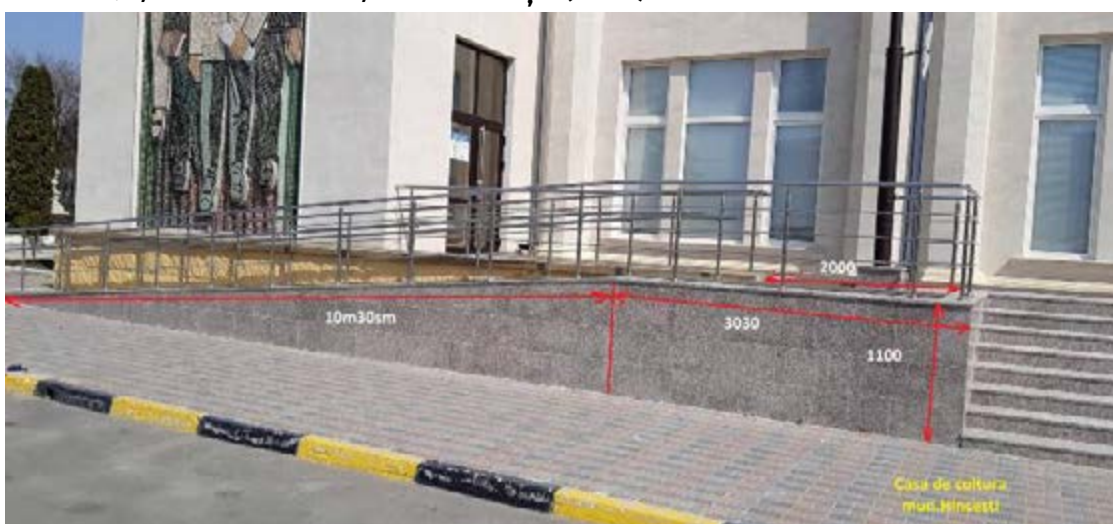
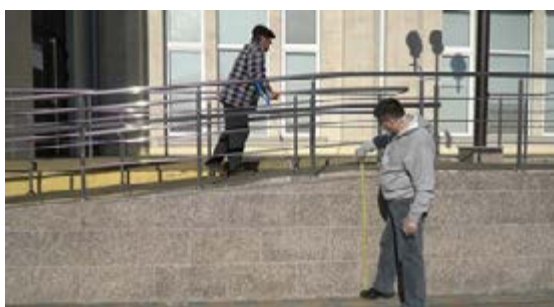
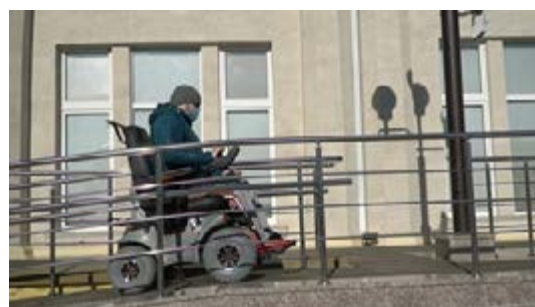
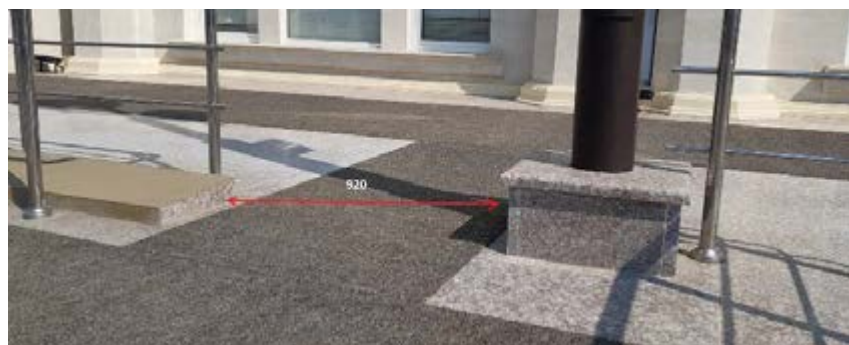
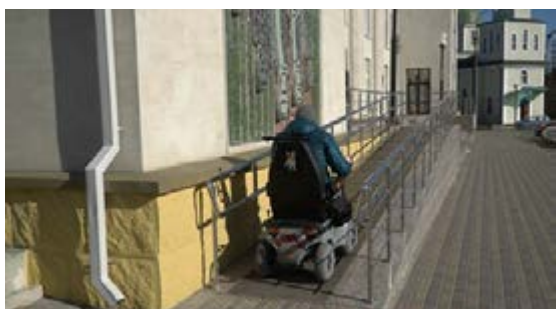
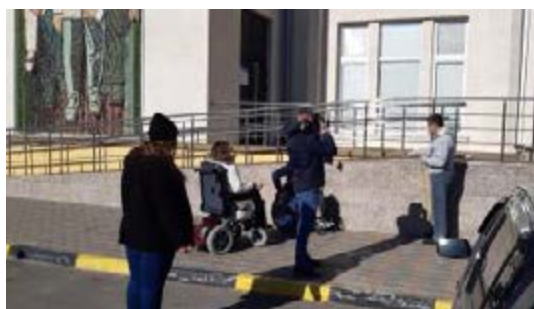
### BESV 38/3, Casa de Cultură, mun. Hîncești (2020)

**Derogări de la standarde la elemente renovate\* la Casa de Cultură:**

1. Unghi de înclinare rampă – 6,12° (H – 1,1 m, L – 10,3 m).
2. Rampa nu are teren pentru odihnă (obligatorie pentru rampele mai mari de 8 m).
3. Rampa este acoperită cu o suprafață alunecoasă (granit).
4. Problema suprafeței alunecoase este soluționată prin lipirea mochetei, dar ea nu este centrată, fiind prea îngustă (82 cm) pentru scaunele rulante de dimensiuni mai mari (o roată alunecă, rămânând în afara mochetei).
5. Suprafața de sus a rampei este prea mică (3,03 x 1,1 m), distanța între bara de suport și felinar este de 92 cm, spațiu insuficient pentru manevra de cotire a scaunului rulant.
6. Pragul din fața ușilor glisante automate este de 4 cm.

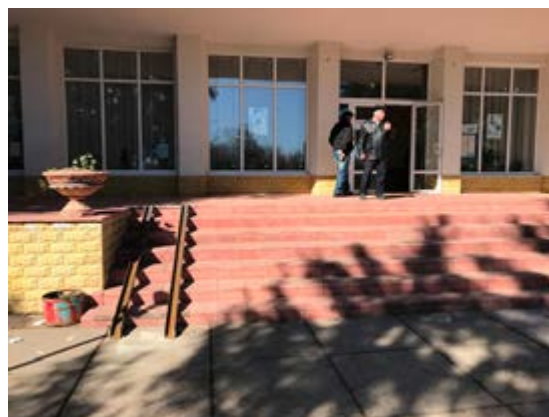
2020 – Rampă improvizată din șine metalice

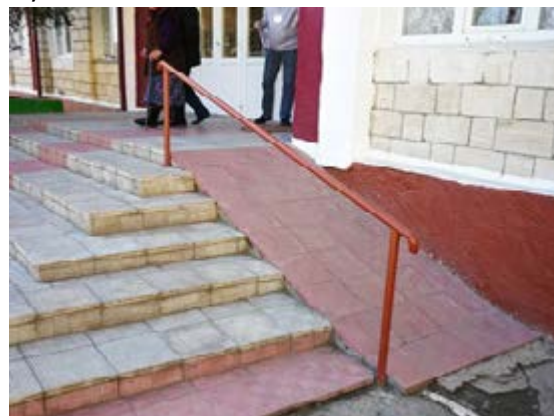
2020 – Bară de suport la rampa abruptă (34°)

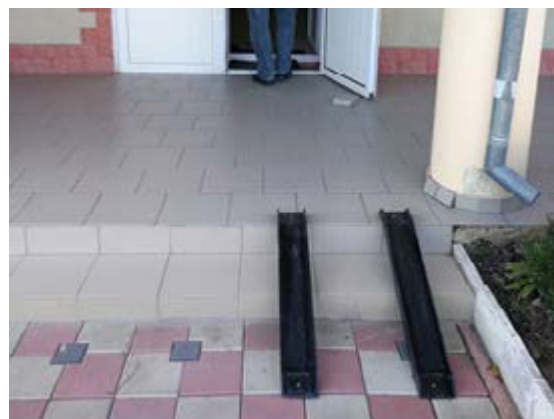
2020 - Rampă improvizată din șine metalice

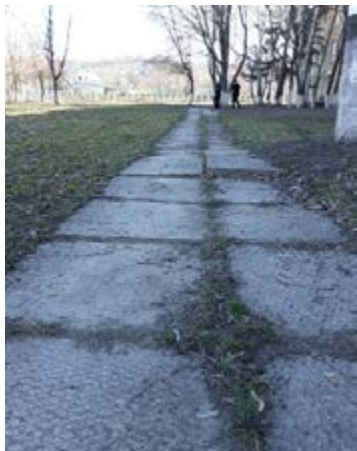
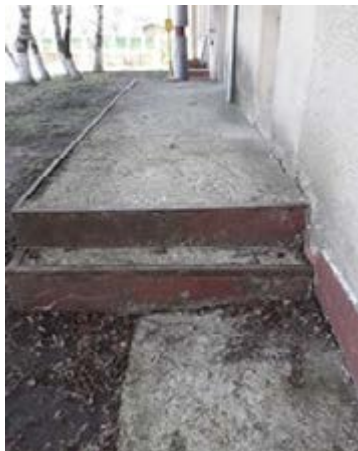
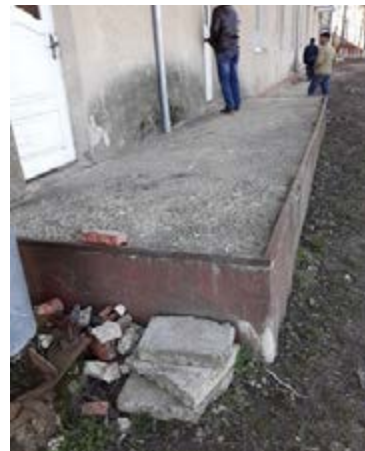
*Calea de acces, intrarea în secția de votare*

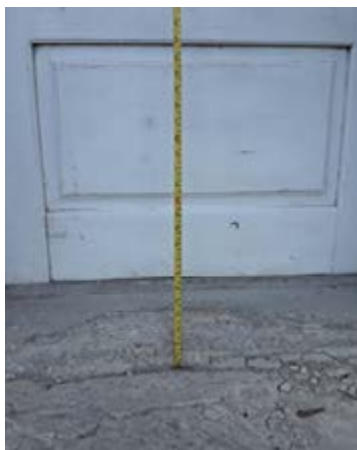
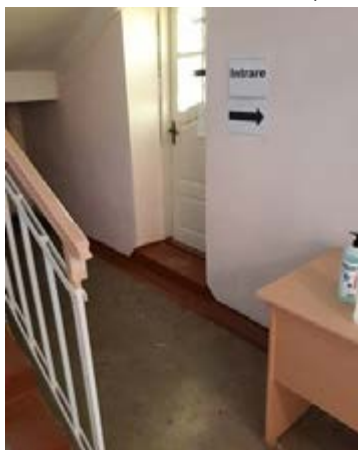
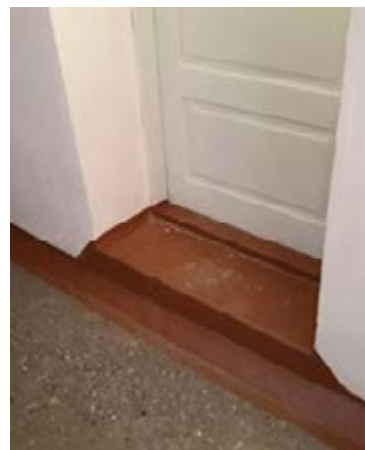
*Ușa de la intrare (exterior și interior), coridor*
