## भारत सरकारद्वारा सहयोग प्राप्त नेपाल आवास पुनर्निर्माण परियोजना, गोरखा सामाजिक-प्राविधिक सहजीकरण

### इट्टाको गारोमा त्रुटी पत्ता लगाउने तरिका

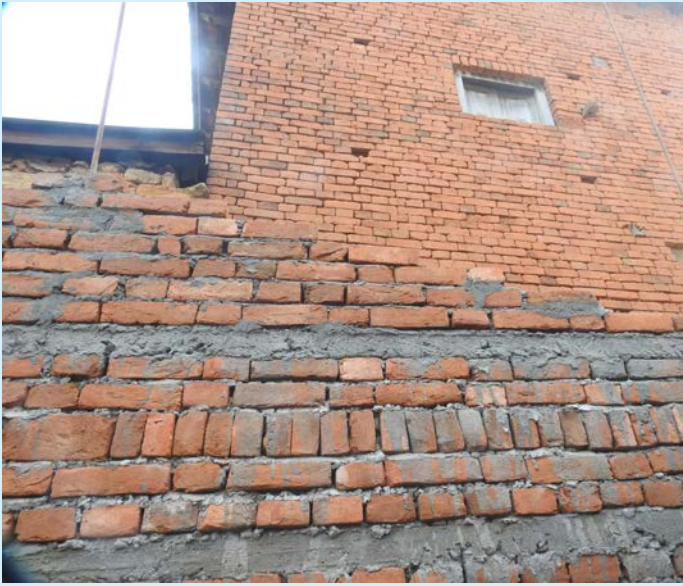
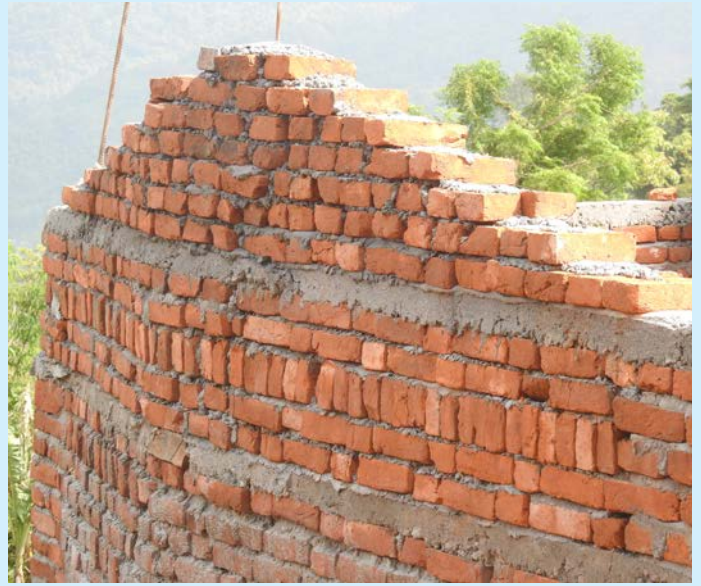
अथाभावी तरीकाले निर्माण गरिएको इट्टाको गारो; इट्टाहरु समानतापूर्वक नराखिएको

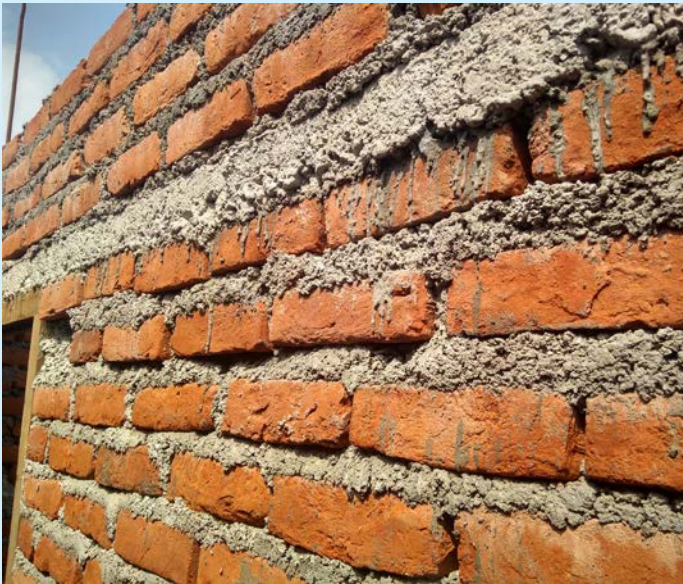
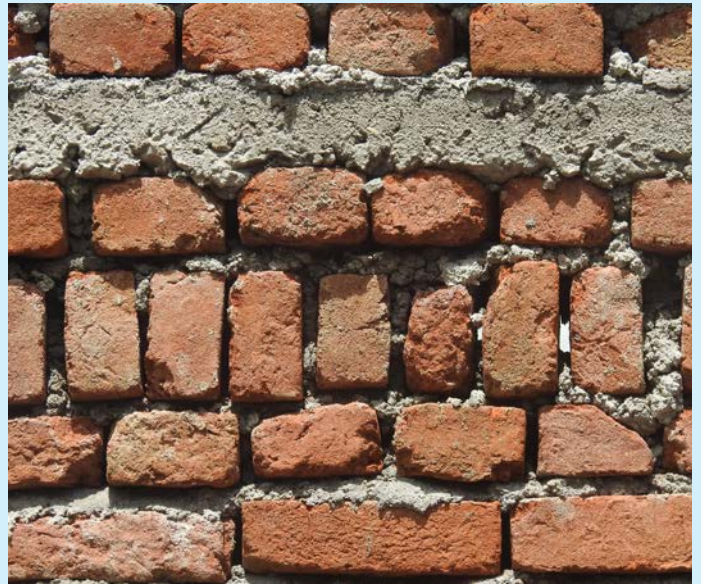
अनियमित मोटाइ भएको मसलाको जोर्नीहरु; इट्टाहरुको गलत व्यवस्थापन; घण्टी नमिलाइकन लगाएको गारो

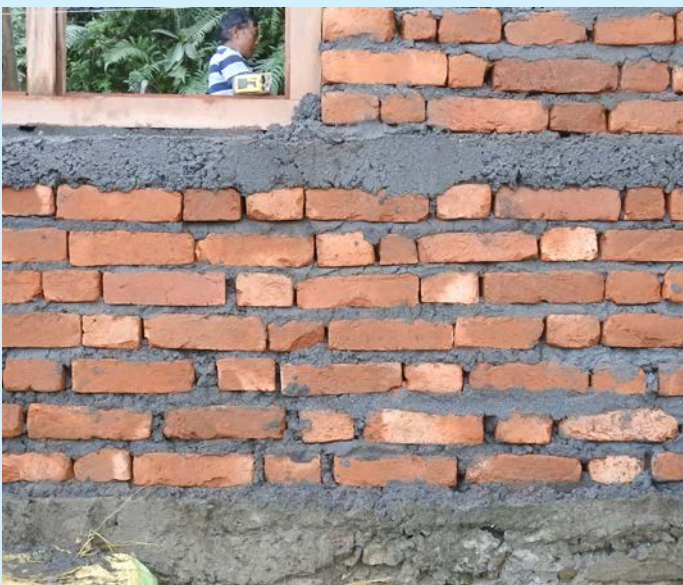
ठडो जोर्नीहरुमा मसला नभरिएको

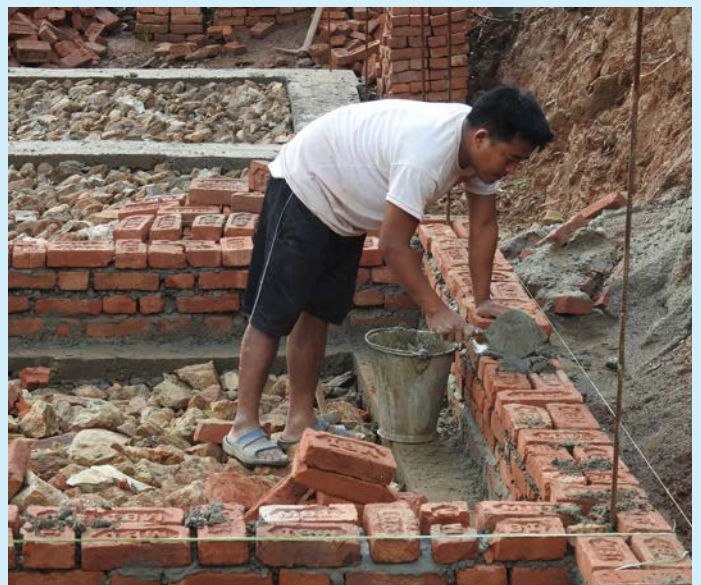
सिमेन्ट मसला सुख्खा इट्टामा राखिएको

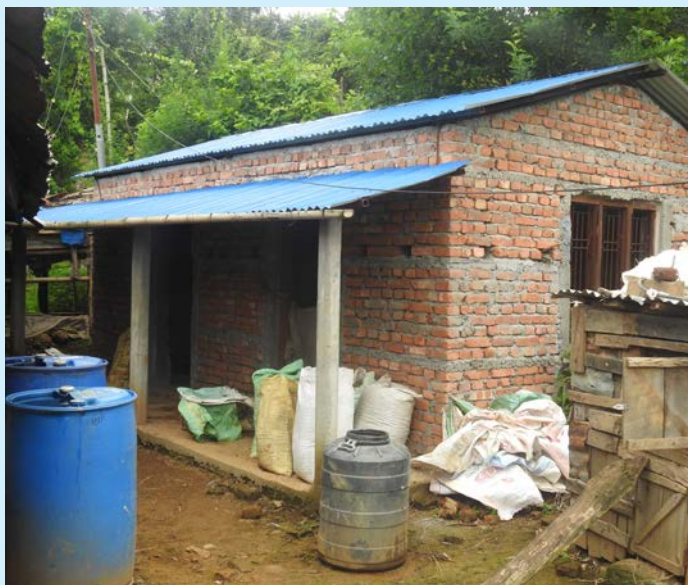
चुलि गारोमा हलुका सामान प्रयोग नगरेको

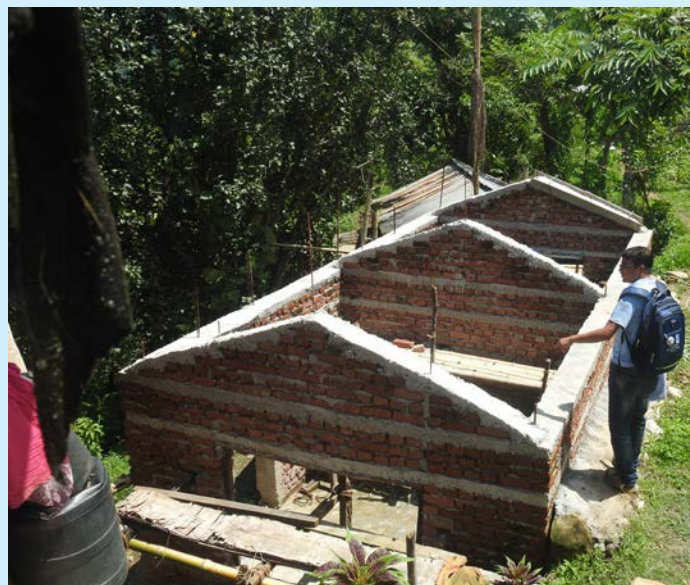
चुलि बन्धनको प्रयोग नगरेको

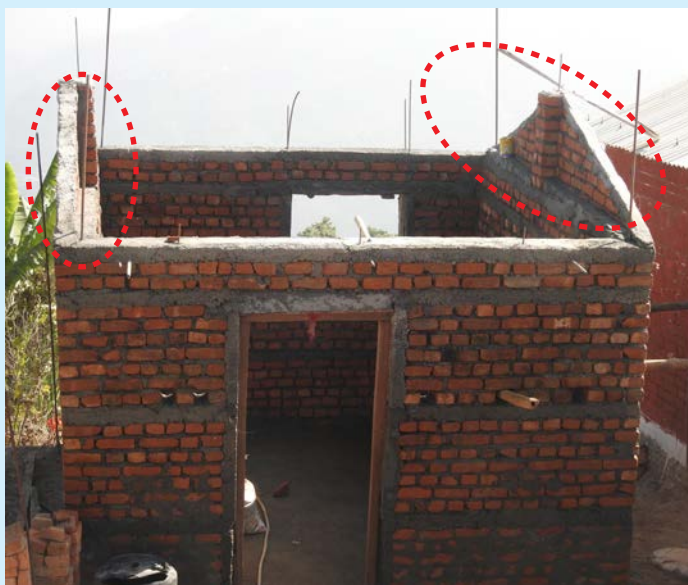
अत्यन्त अस्थिर ४” को चुलि गारो

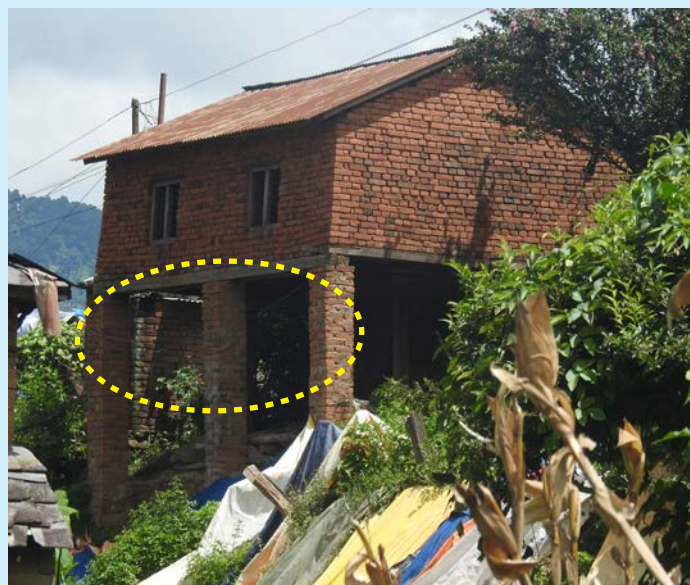
इट्टाको खम्बाहरुको आँडमा ठड्याएको घर

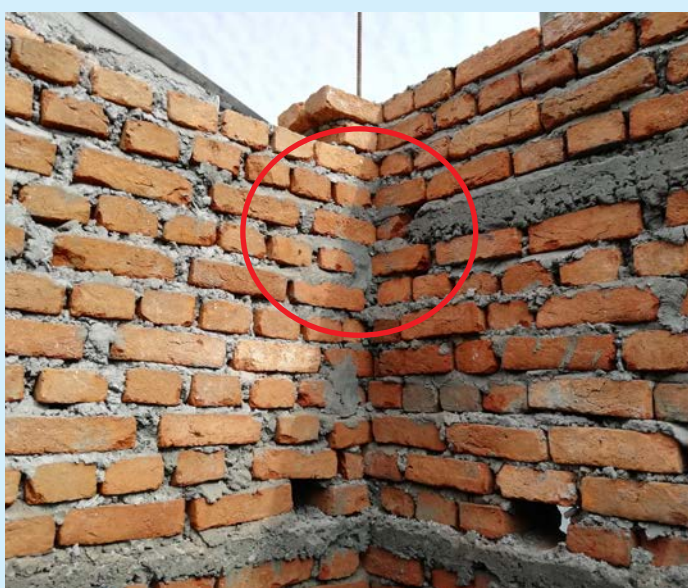
लगातार नभएको लिन्टेल (भ्यालमाथीको बन्धन)

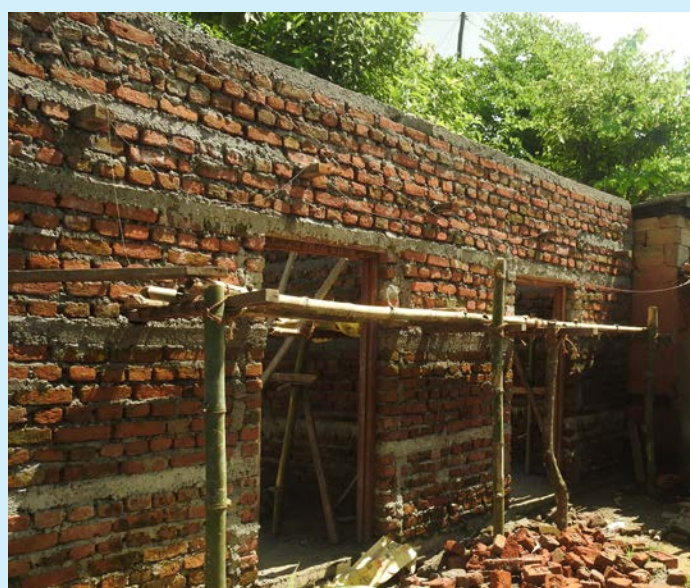
निरन्तर नभएको छानो बन्धन

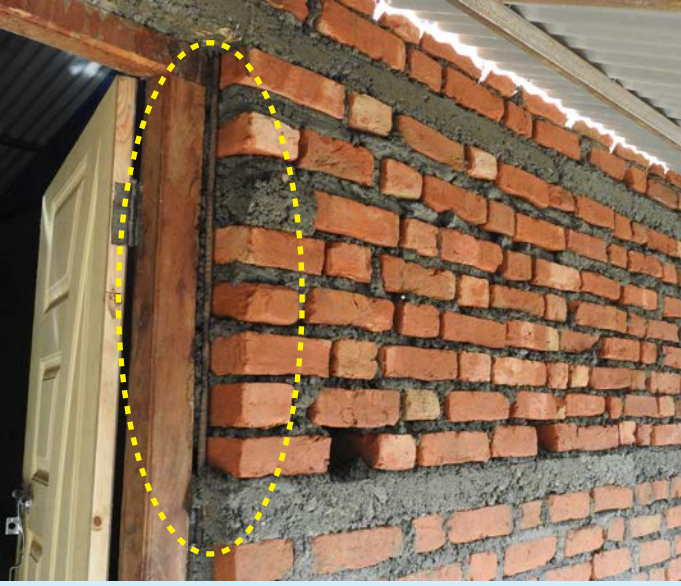
खुला भागको दायाँ बायाँ राखिएको डण्डीले गारोलाई छोएको

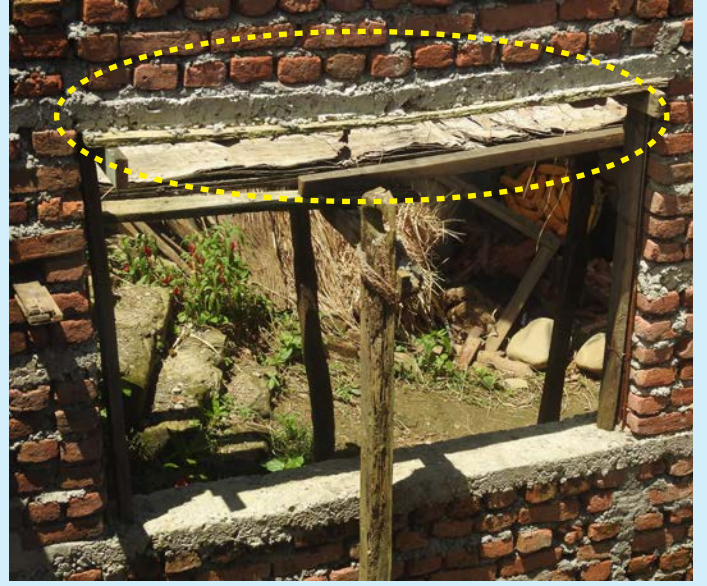
खुला भागको चौडाई धेरै भएको र लिन्टेल बन्धनले भार लिन नसकेको अवस्था

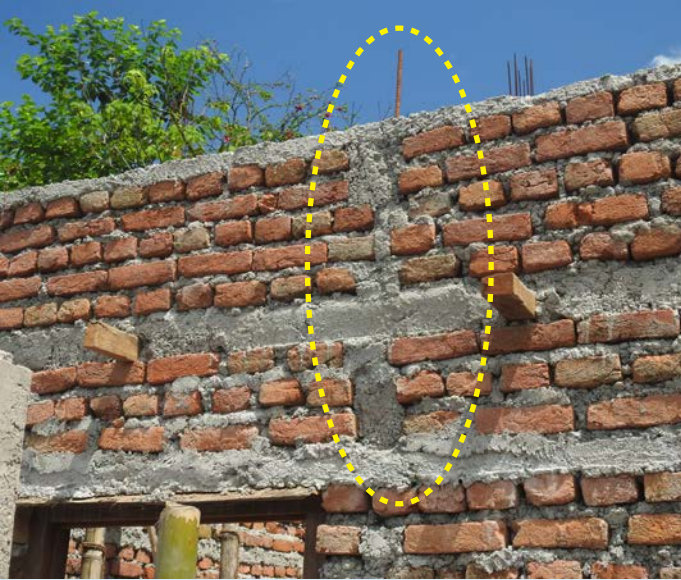
ठाडो सबलिकरण (डण्डीले) गारोमा बनाएको ठाडो जोर्नी

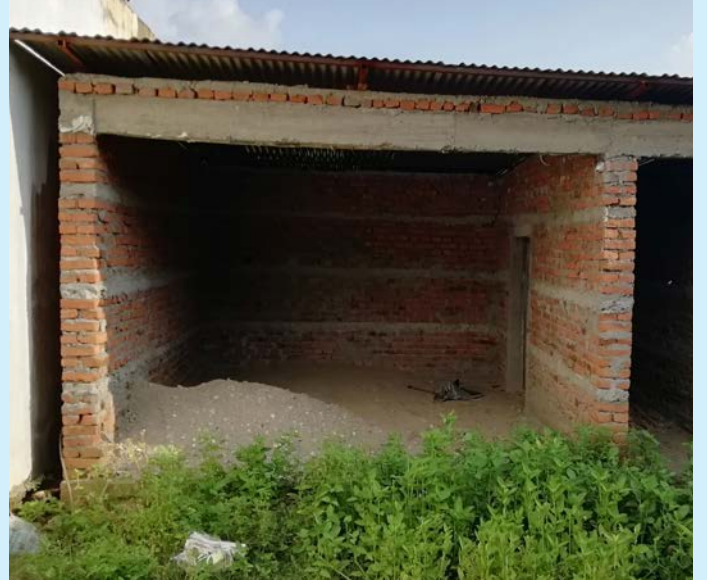
गारोवाला भवनमा धेरै ठुलो खुला भाग

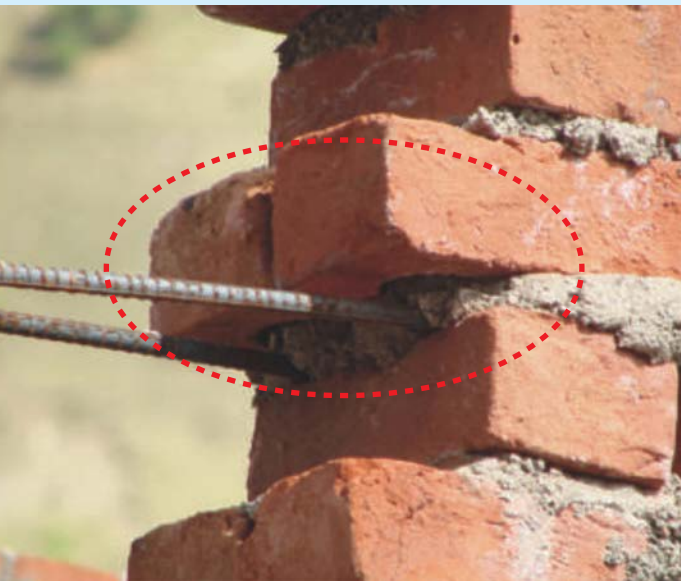
बन्धनमा राखिएको डण्डीहरूलाई राम्ररी कंक्रीटले नछोपिएको

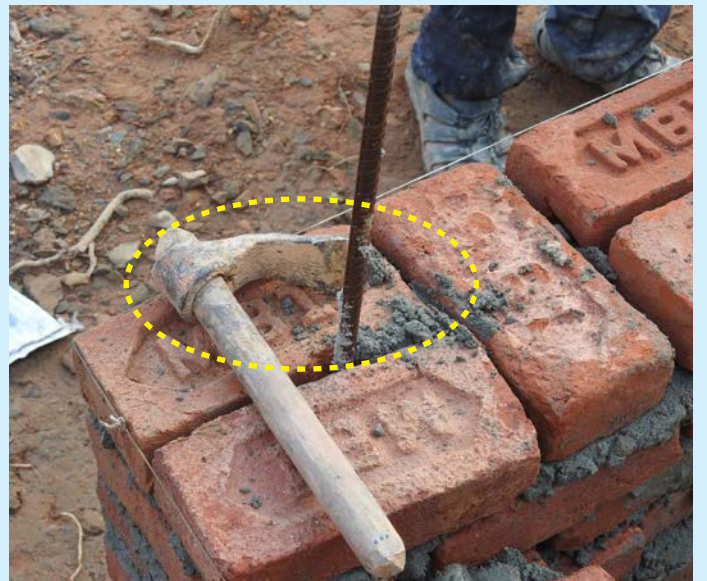
ठाडो सबलिकरणलाई कंक्रीटले नछोपिएको

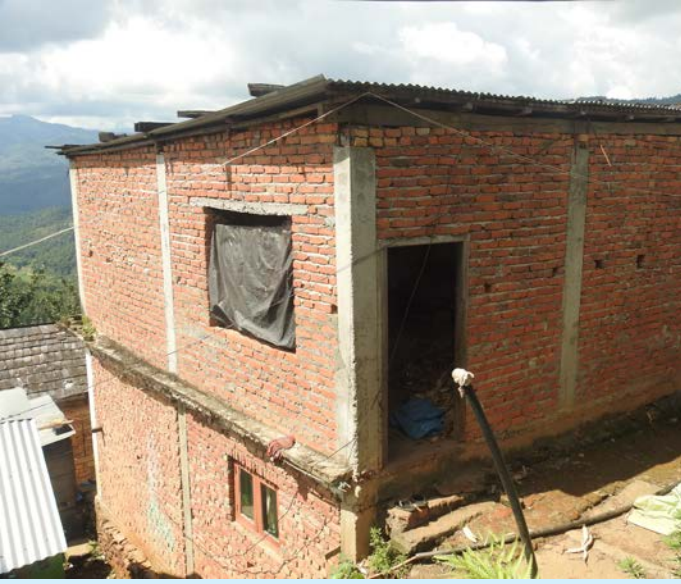
सबै पट्टीको अभाव भएको

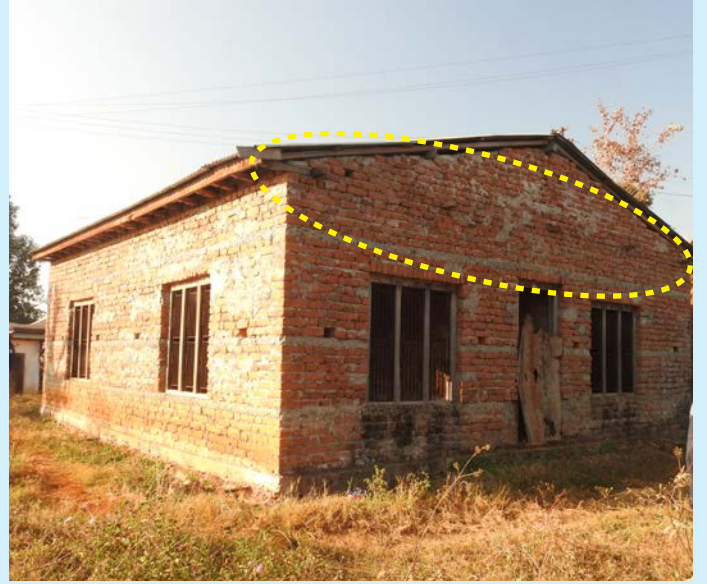
छाना बन्धनको अभाव भएको

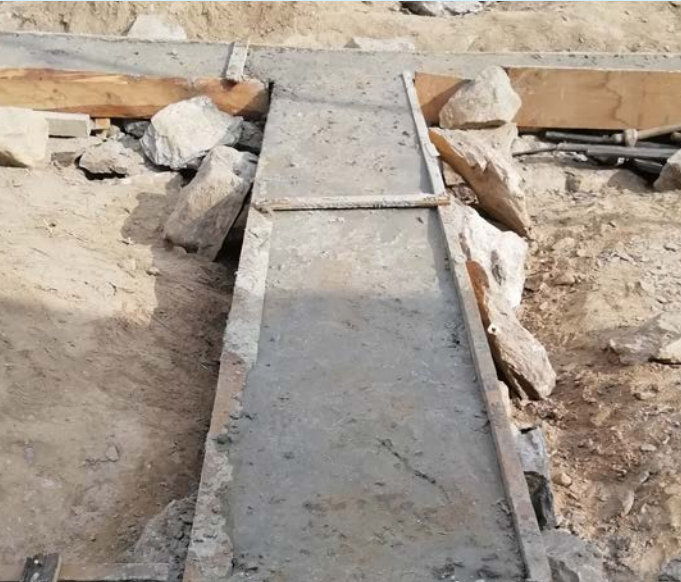
ठाडो सबलिकरण नराखिएको

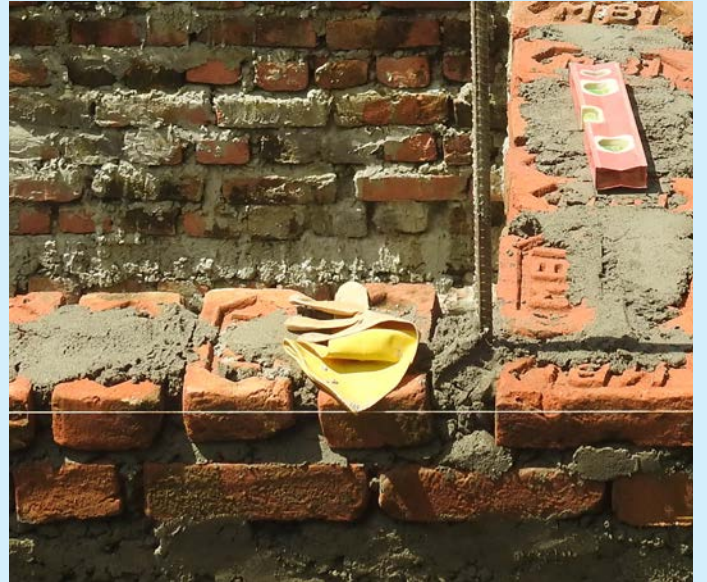
ठाडो सबलिकरण गलत ठाउँमा राखिएको

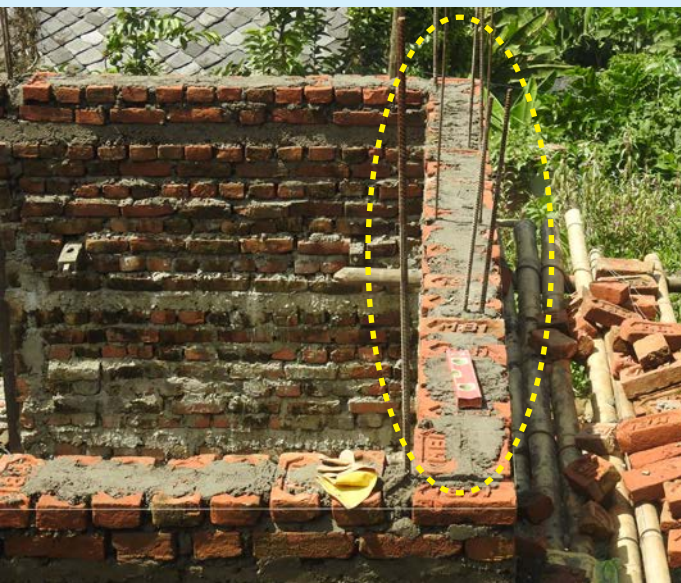
काम सकिएपछि इट्टामा भएको खाँच परेको भागलाई बाँकी भएको मसलाले भरिदिएको

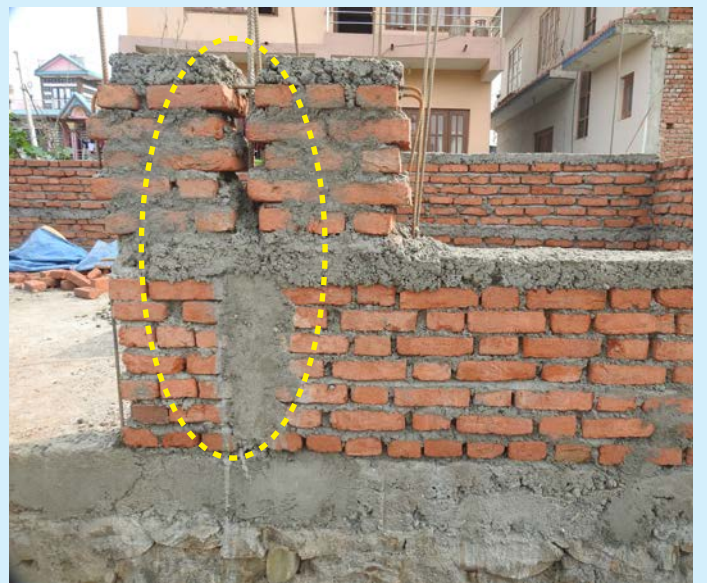
ठाडो डण्डीले गारोको जोर्नीलाई भाँचिदिएको

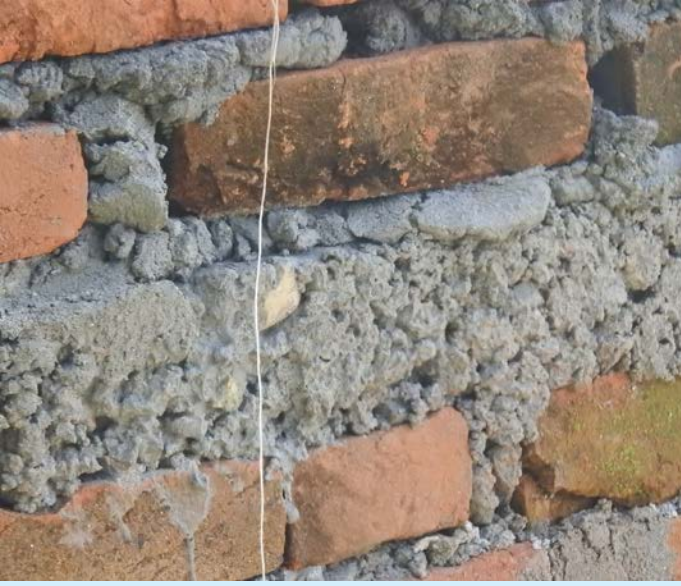
डण्डीको कमीको कारणले गर्दा भएको गुणस्तरहिन कंक्रीटिड

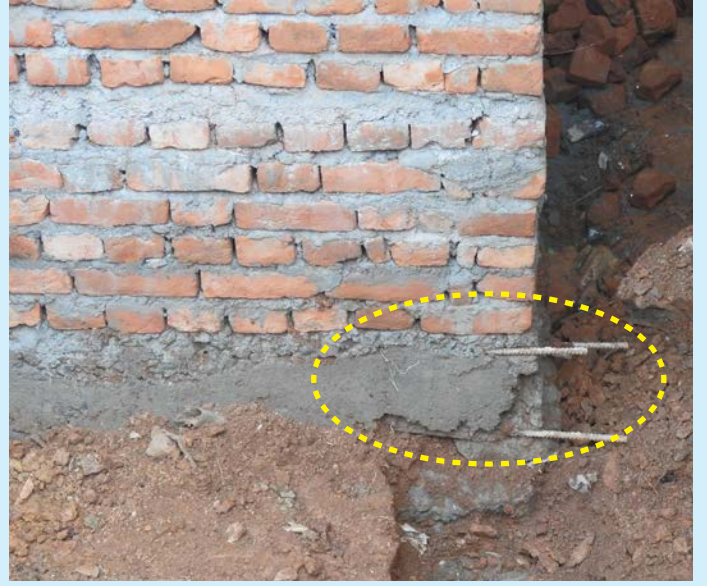
कुर्सी बन्धनको डण्डी कुनाबाट निस्करहेको

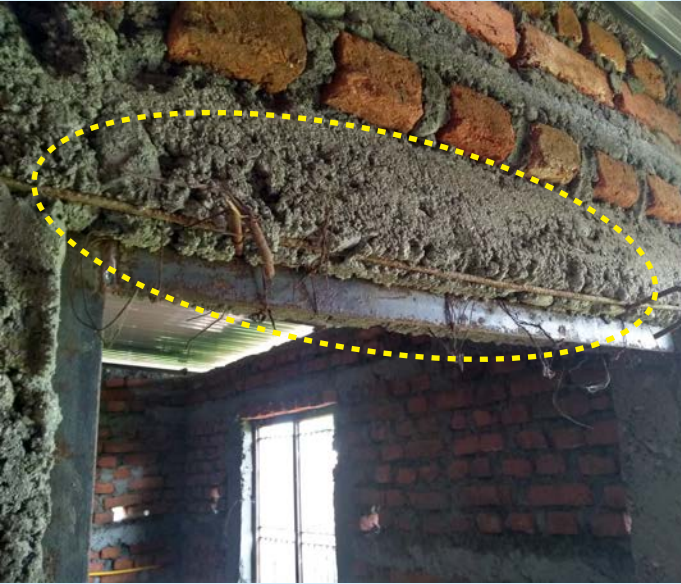
भयालमाथीको पट्टीको डण्डीलाई राम्ररी कंक्रीटले नछोपिएको

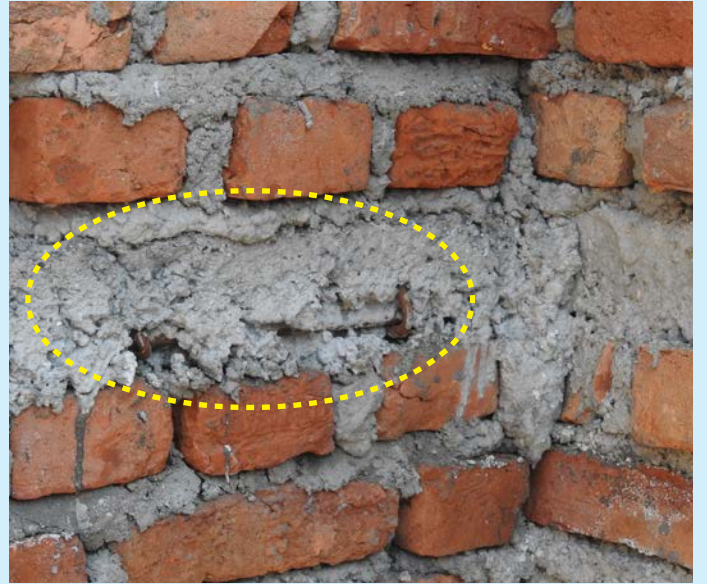
बन्धनको डण्डीलाई राम्ररी कंक्रीटले नछोपिएको

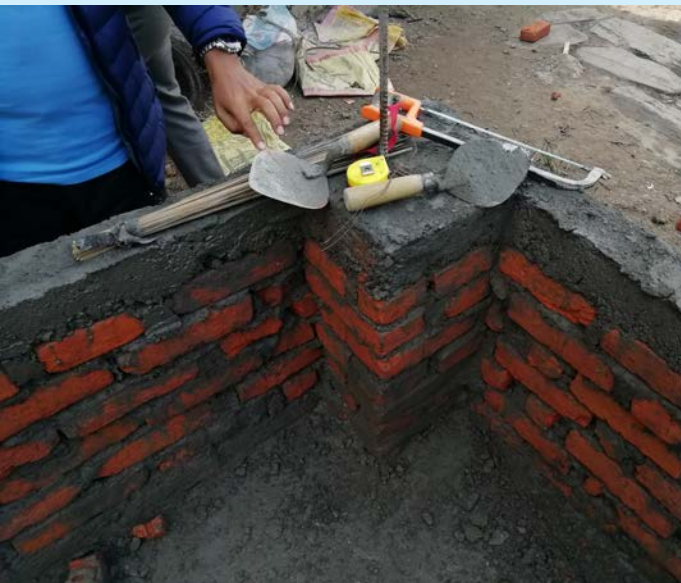
गारोवाला भवनमा ४" को गारो

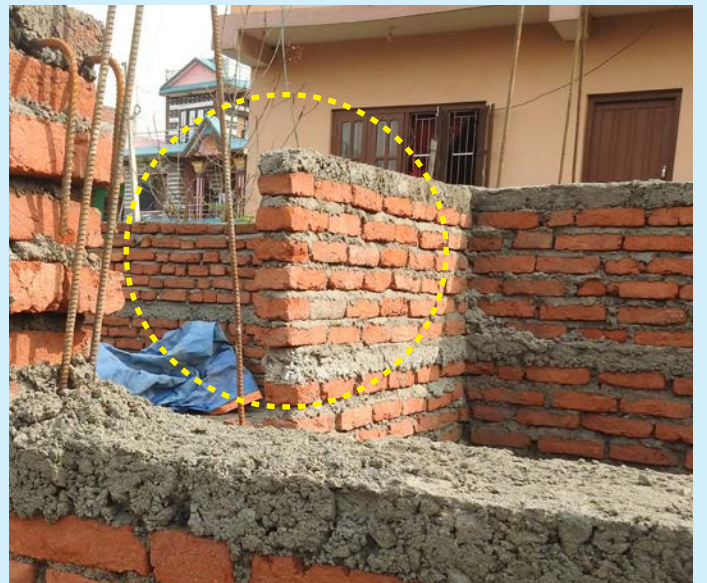
गारोवाला भवनमा ४" को गारो

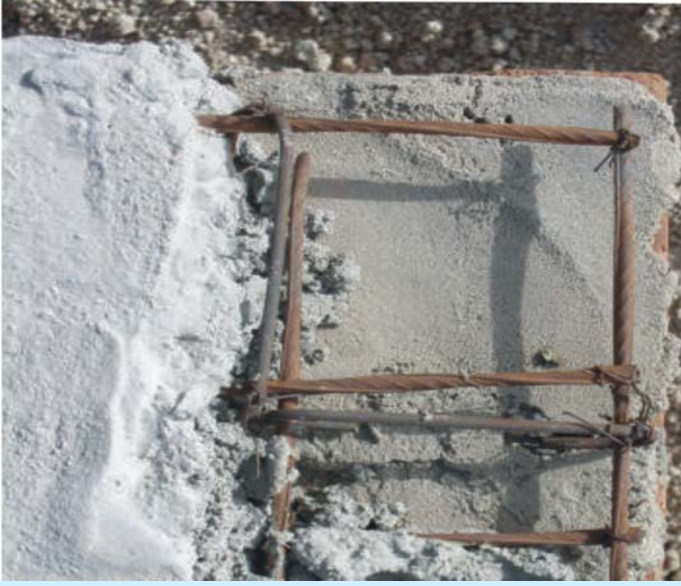
बन्धनमा गलत तरिकाले राखिएको 'L' जोर्नी

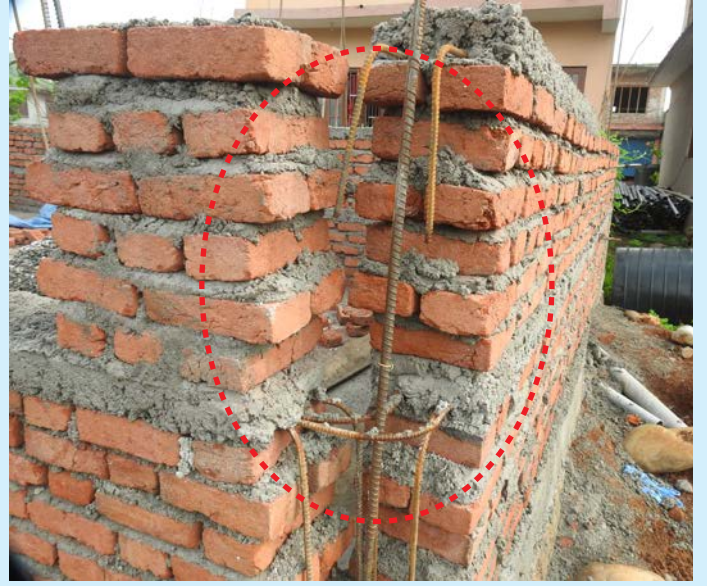
बन्धनमा गलत तरिकाले राखिएको 'L' जोर्नी

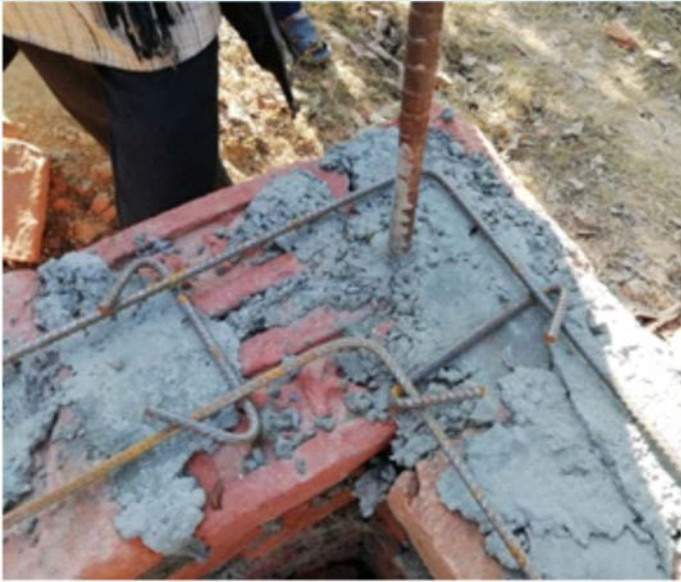
बन्धनमा गलत तरिकाले राखिएको 'L' जोर्नी

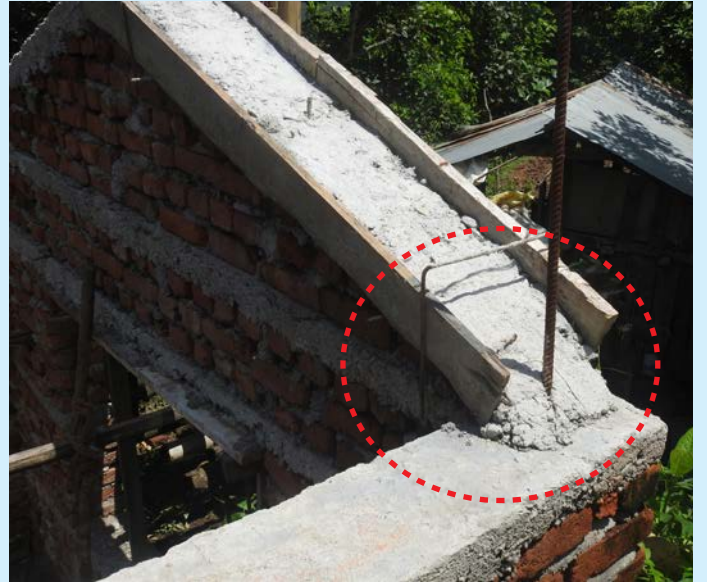
छाना बन्धन र चुलि बन्धन बिच जोडाई नभएको

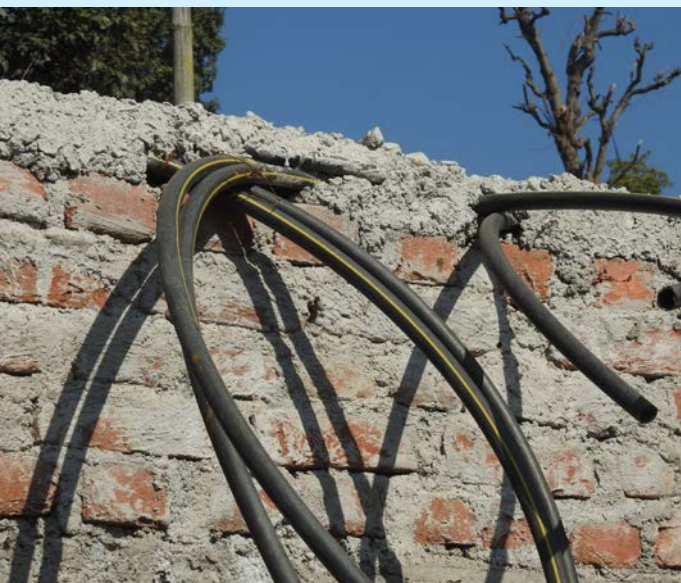
ढलान पट्टीबाट पाइप निकालिएको

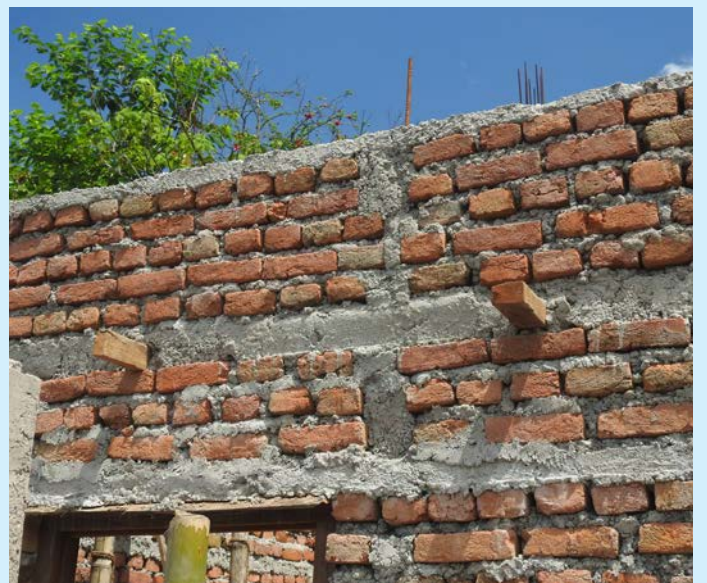
काठको बीमले ढलान पट्टीलाई भाँचिदिएको
