Informe

MUESTREO DE MACROINVERTEBRADOS E IDENTIFICACIÓN A TRAVÉS DEL INDICE BMWP EN TRECE PUNTOS.

Diciembre, 2019

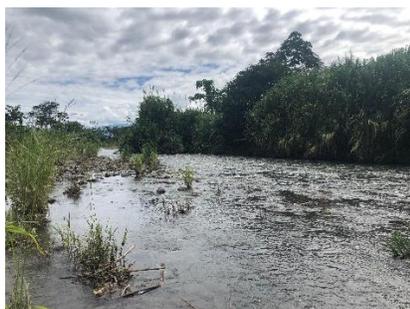
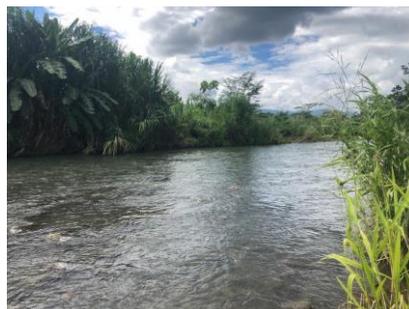
Nombre del sitio: P1 – Río Telire, **Coordenadas:** 9°34'31.11"N, 82°59'26.58"O

Descripción del sitio: Orilla con vegetación principalmente de gramíneas (pastos), cultivos de plátano en los alrededores, carece de vegetación arbórea en la zona de protección (Ribera). Aguas poco profundas con zonas de rápidos y orillas con vegetación y raíces. Sustrato principalmente de canto rodado y arena, aguas sin olor, con una coloración ligeramente gris.

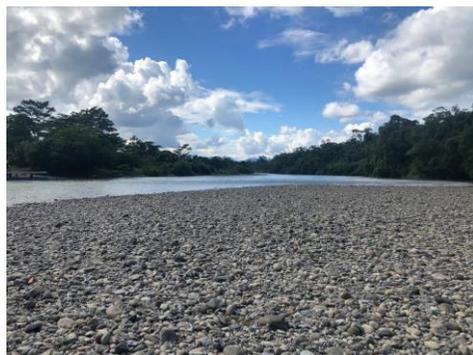
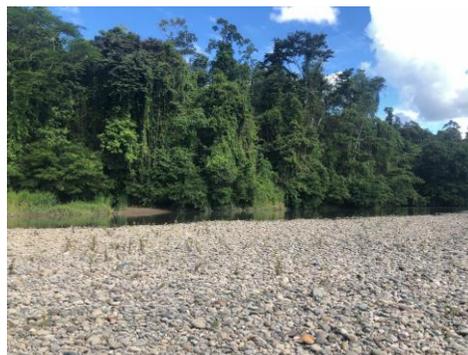
Nombre del sitio: P2 – Río Telire Coordenadas: 9°33'39.39"N, 82°55'10.97"O

Descripción del sitio: Presencia de vegetación de ribera con dos estratos y algunas zonas con cobertura de gramíneas, cauce con mayores profundidades, presencia de zonas de rápidos, zonas navegables y zonas de pozas, sustrato predominante canto rodado y arena, agua sin olor y no se observaron residuos sólidos.

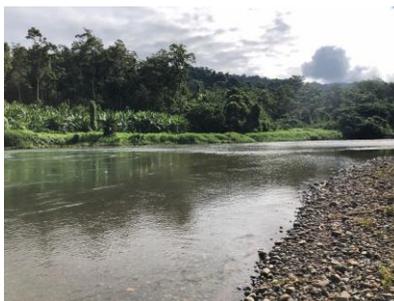
Nombre del sitio: P3 – Río Yorkín Coordenadas: 9°33'48.38"N, 82°52'57.24"O

Descripción del sitio: Cauce amplio con zonas profundas y navegables, presencia de pozas y zonas de rápidos. La vegetación en sus orillas es de árboles dispersos, helechos, pastos y algunas zonas se encuentran desnudas o con raíces. El sustrato es canto rodado y arena con paquetes de hojas. El agua no presentaba olor y no se observaron residuos sólidos.

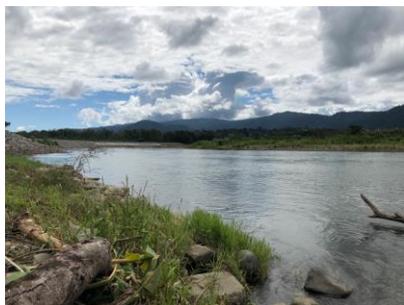
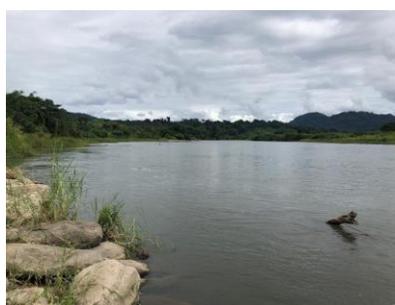
Nombre del sitio: P4 – Bribri Coordenadas: 9°37'21.67"N, 82°50'45.18"O

Descripción del sitio: Cauce amplio con zonas profundas, presencia de zonas de rápidos y corriente. La vegetación arbórea en la orilla es casi nula, predominan las gramíneas. El sustrato es canto rodado y arena, se observó cierta cantidad de sedimento, el agua no presentaba olor, se observaron residuos sólidos y el sitio ha sido alterado por la construcción de un dique.

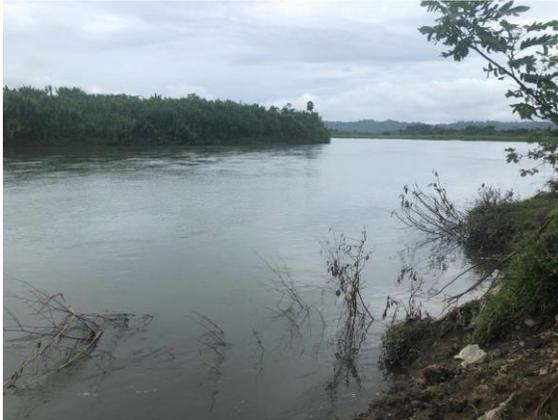
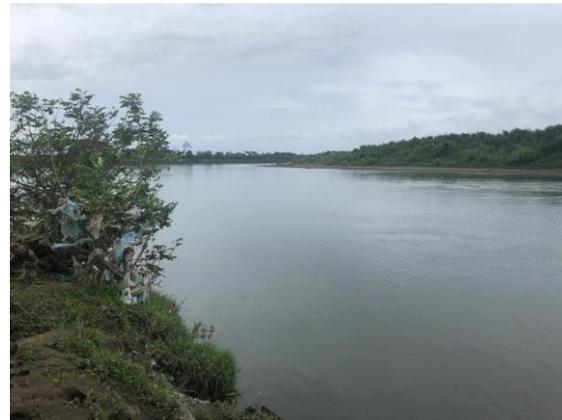
Nombre del sitio: P5– Margarita Coordenadas: 9°33'59.09"N, 82°44'35.42"O

Descripción del sitio: Cauce amplio y profundo, en sus alrededores se encuentran plantaciones de banano. La vegetación en sus orillas es casi nula, predominan las gramíneas y zonas desnudas. Se observó erosión en sus bordes, el sustrato presente fue arcilloso, el agua no presentaba olor y se observaron residuos sólidos, principalmente bolsas para el cultivo de banano.

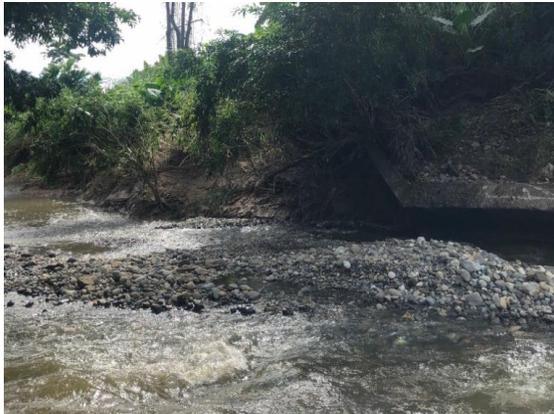
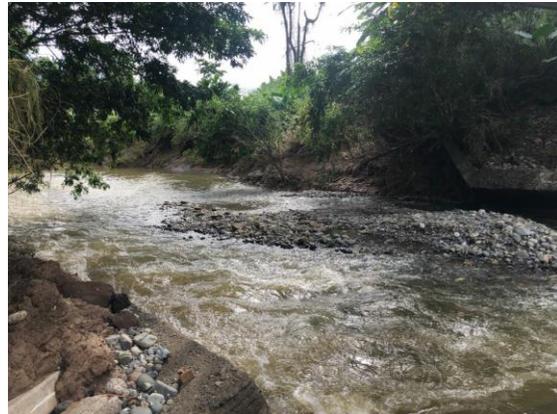
Descripción del sitio: Cauce angosto y poco profundo, en sus alrededores se encuentran plantaciones de banano. La vegetación en sus orillas es de arbustos, arboles dispersos y zonas desnudas. Se observó erosión en sus bordes, el sustrato presente fue arcilla, arena y limo. El agua no presentaba olor, pero si un color café.

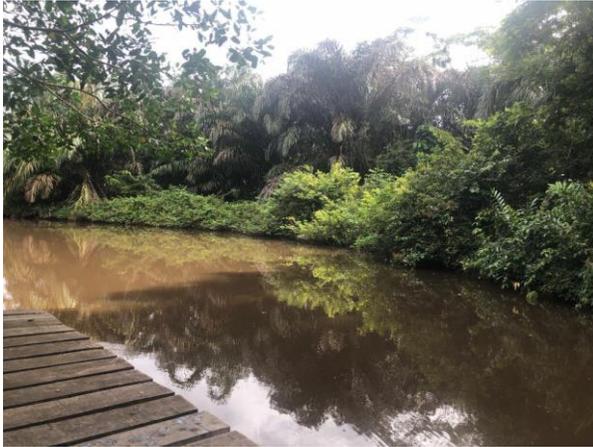
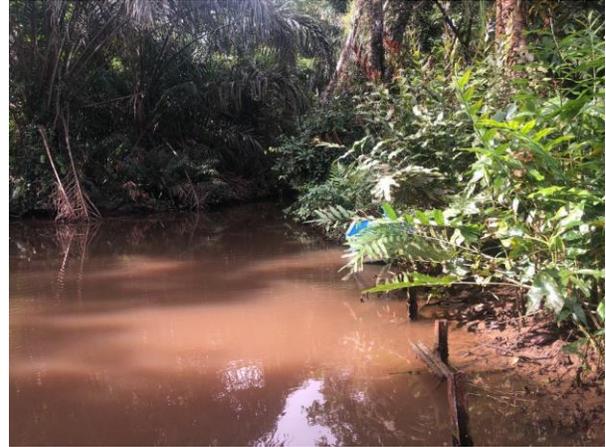
Descripción del sitio: sistema léntico (laguna), color del agua café con vegetación a sus lados principalmente de yolillo, árboles de mayor tamaño, arbustos y pastos. El sustrato es arcilloso con raíces expuestas en las orillas. Es un sistema con agua salobre o con cierta salinidad por su cercanía al mar.

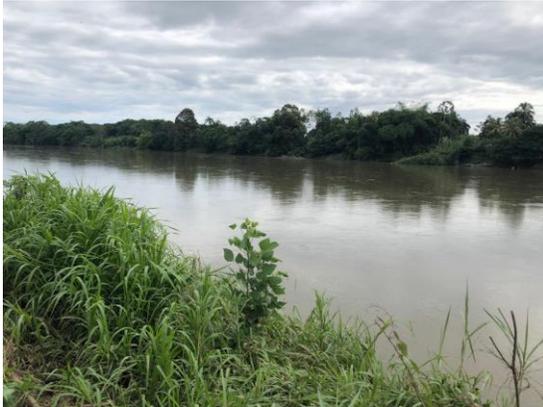
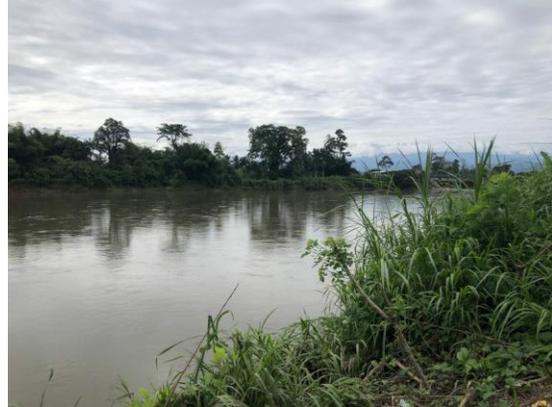
Descripción del sitio: Cauce amplio, profundo y navegable. Presenta una zona ribereña reducida con ciertos arboles dispersos y con zonas de pastos, también existen viviendas y comercios a sus alrededores. Sustrato de arcilla y arena, el agua presentaba cierta coloración grisácea.

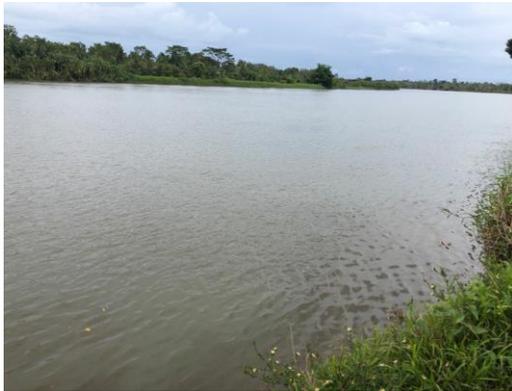
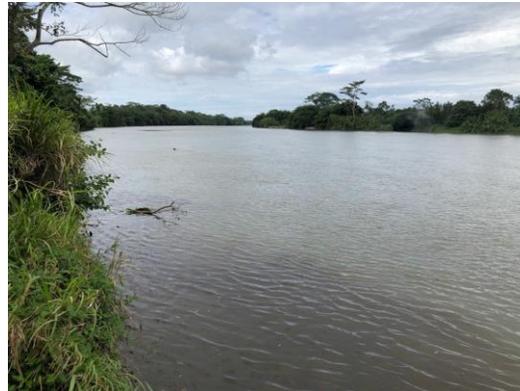
Descripción del sitio: Cauce amplio, profundo y navegable. Presenta una zona ribereña reducida con ciertos árboles dispersos y con zonas de pastos. Sustrato de arcilla y limo, el agua presentaba cierta coloración grisácea. Este sitio ya tiene influencia de agua salada por su cercanía al mar.

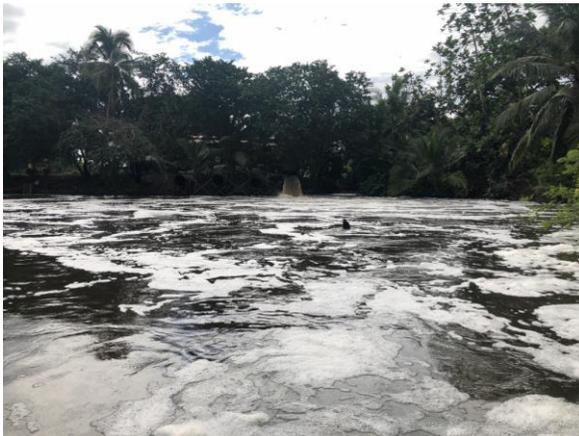
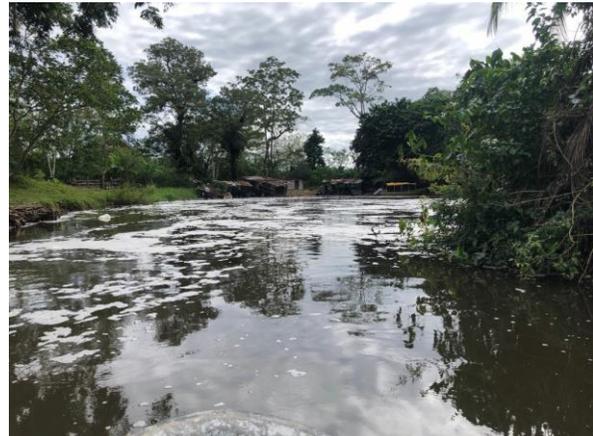
Descripción del sitio: canal profundo y navegable, con agua oscura, con abundante espuma proveniente de las bombas, orillas con vegetación de pastos, raíces y árboles dispersos. A su alrededor existen áreas de potrero y cultivo de banano.

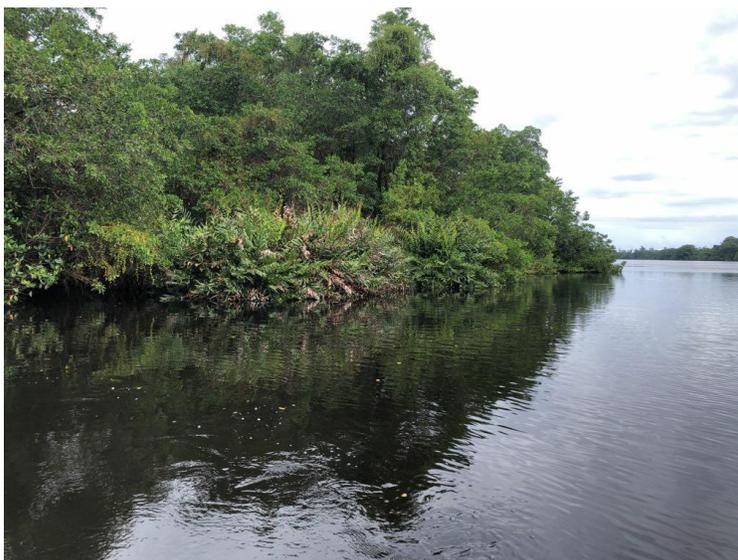
Descripción del sitio: Laguna con agua salobre, sitio cercano al mar. Vegetación presente de manglar con yolillales.

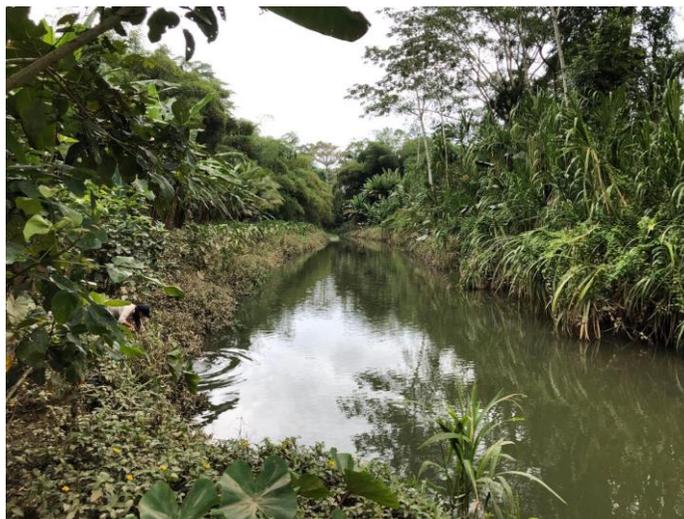
Descripción del sitio: cauce angosto y poco profundo, vegetación en sus orillas principalmente de especies pioneras como pastos y árboles dispersos. En sus alrededores se encuentran plantaciones de banano. El agua se ve de una coloración verduzca, sin olor y se observan residuos sólidos.

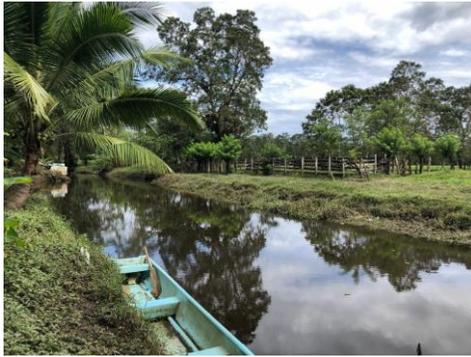
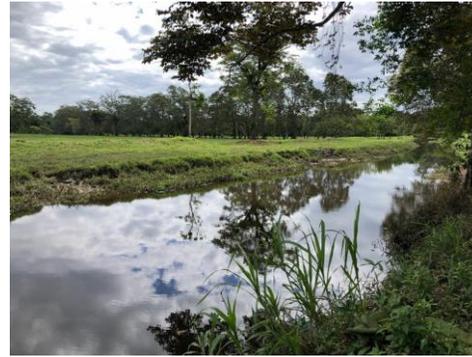
Descripción del sitio: cauce mediano, zona navegable con profundidades medias, ribera casi nula con árboles dispersos y pastos en sus orillas, zonas de potrero en sus alrededores. Agua color oscura, con cierto olor a lodo y sustrato lodoso.
