RECUPERACIÓN INTEGRAL DE LA COMUNIDAD

ALTAMIRA

EN SANTIAGO DE CUBA TRAS EL HURACÁN SANDY

¿CÓMO SE HIZO?

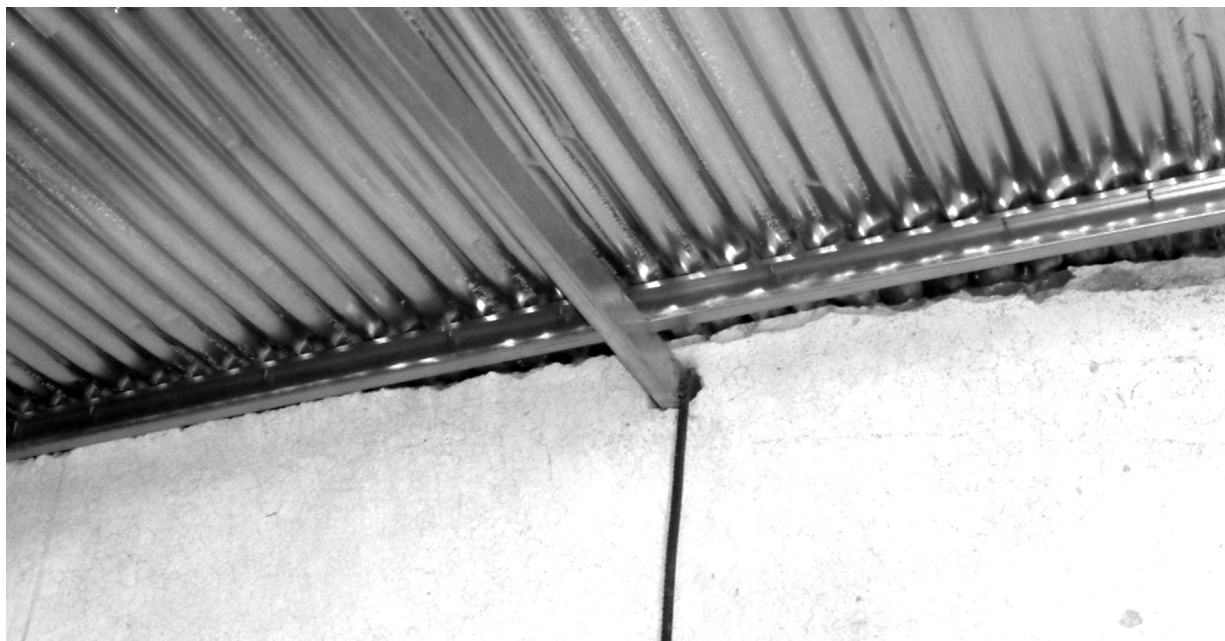
SOLUCIÓN TÉCNICA DADA POR LA UNIDAD INVERSIONISTA DE LA VIVIENDA DEL MUNICIPIO PALMA SORIANO: MONTAJE DE ESTRUCTURAS METÁLICAS EN CUBIERTAS DE VIVIENDAS SIN CERRAMIENTO SUPERIOR PARA BENEFICIAR A UN MAYOR NÚMERO DE FAMILIAS EN LA ETAPA DE EMERGENCIA.

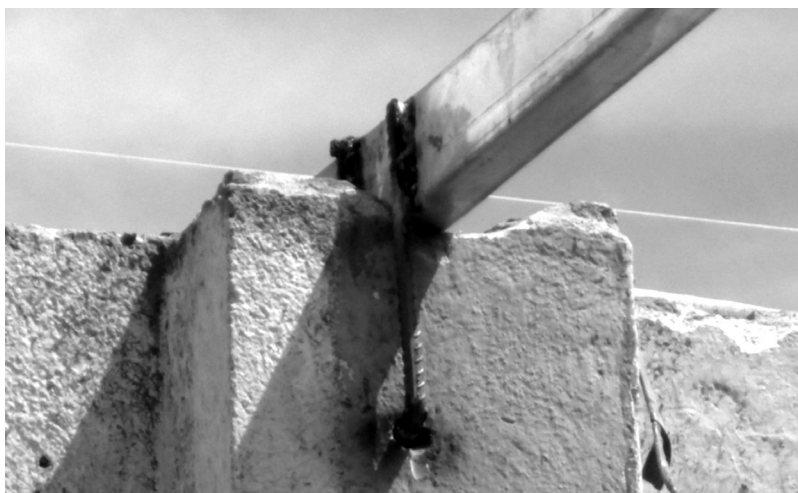
SOLUCIONES TÉCNICAS DADAS PARA EL MONTAJE DE CUBIERTAS EN EL TERRITORIO, A PARTIR DE LA TRANSFERENCIA DE CONOCIMIENTOS EN TALLERES CON PROFESIONALES DE HOLGUÍN Y PALMA SORIANO.

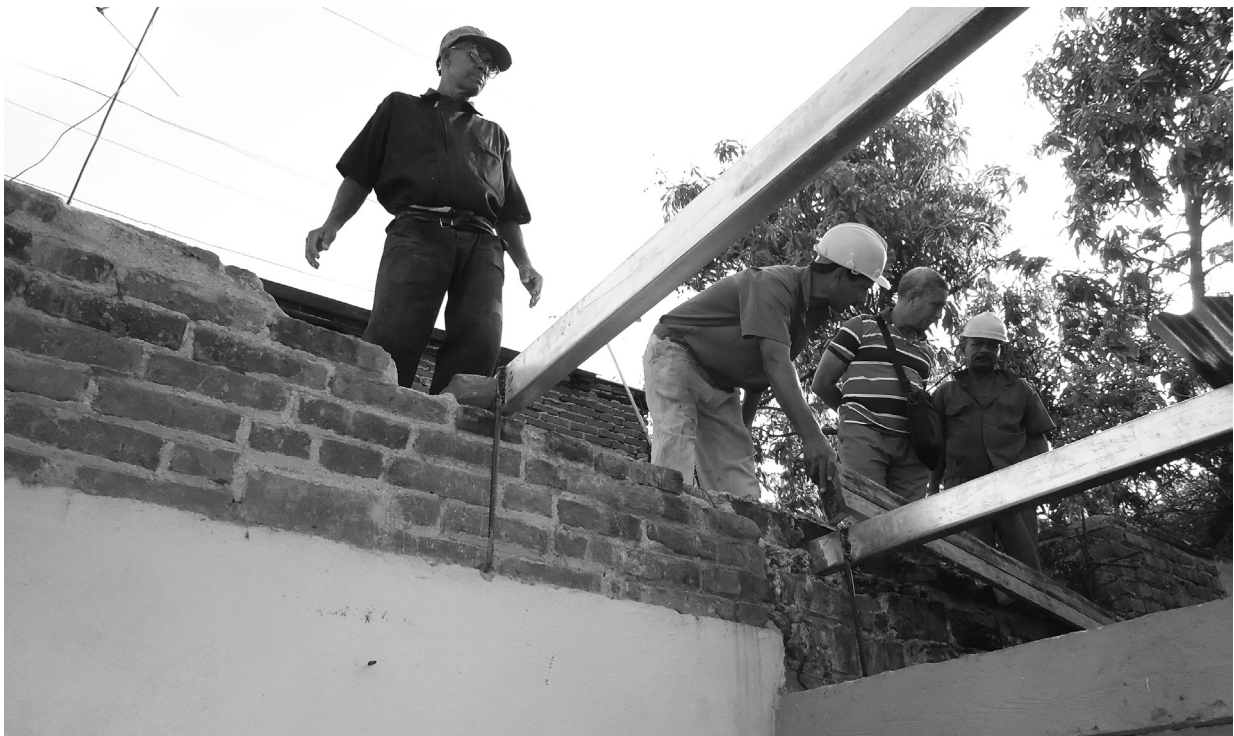
MONTAJE PILOTO PARA EVALUAR LOS CONOCIMIENTOS ADQUIRIDOS EN LAS CAPACITACIONES TÉCNICAS DE COLOCACIÓN DE CUBIERTAS.

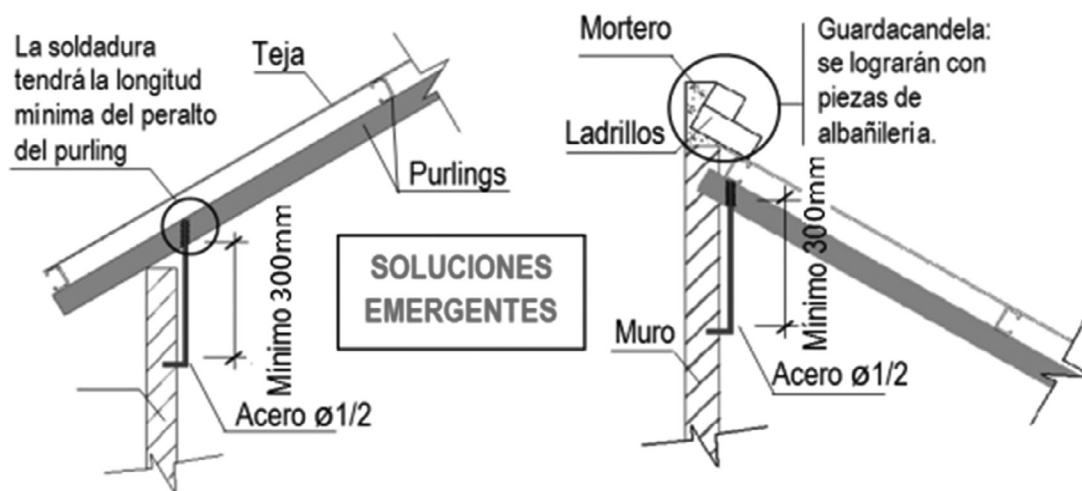
Durante la emergencia, en el municipio de Palma Soriano se solucionó el montaje de las cubiertas con estructura metálica en viviendas que no presentaban vigas de cerramiento (figuras 1 y 2).

FIGURA 1. ANCLAJE DE PURLING A MURO.

FIGURA 2. ANCLAJE DE PURLING CON INSERCIÓN EN EL MURO.

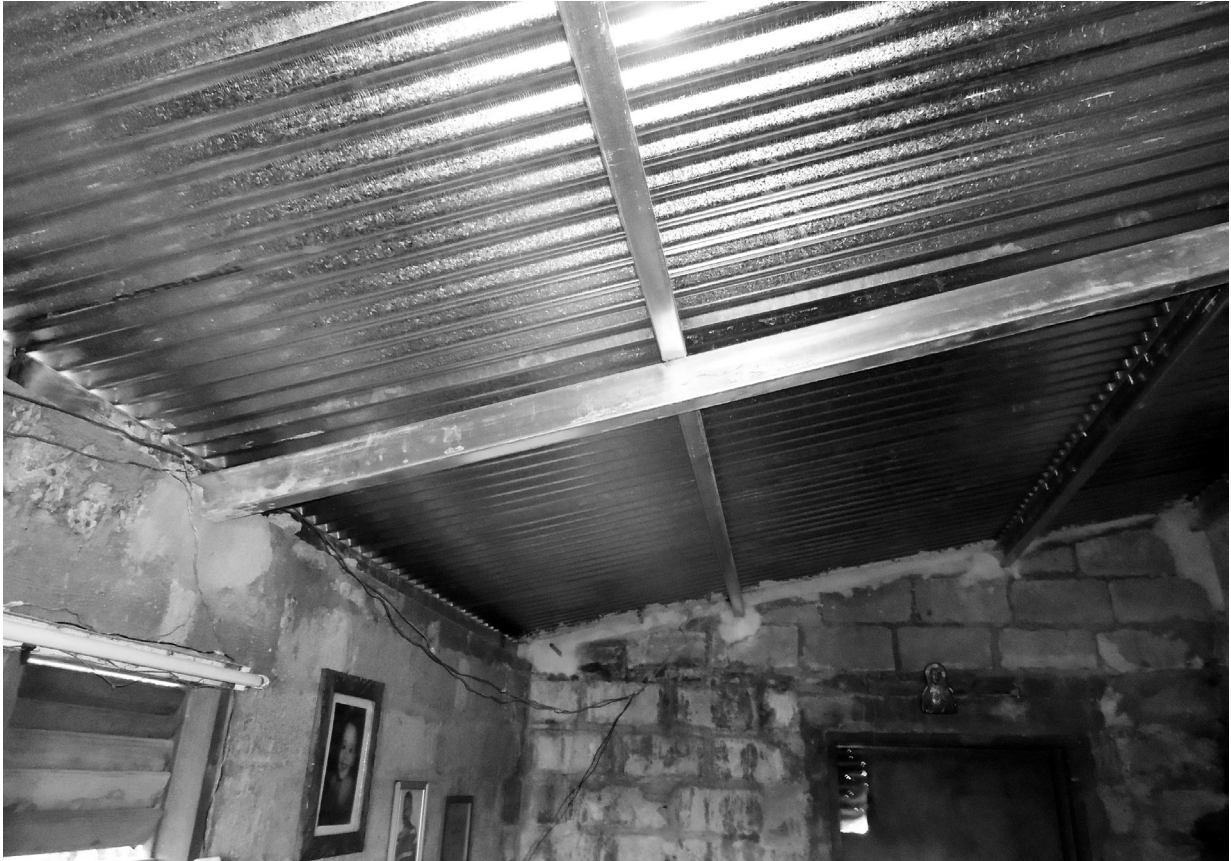
DETALLE DE CINTA DE AMARRE EN VIVIENDA INTERVENIDA.

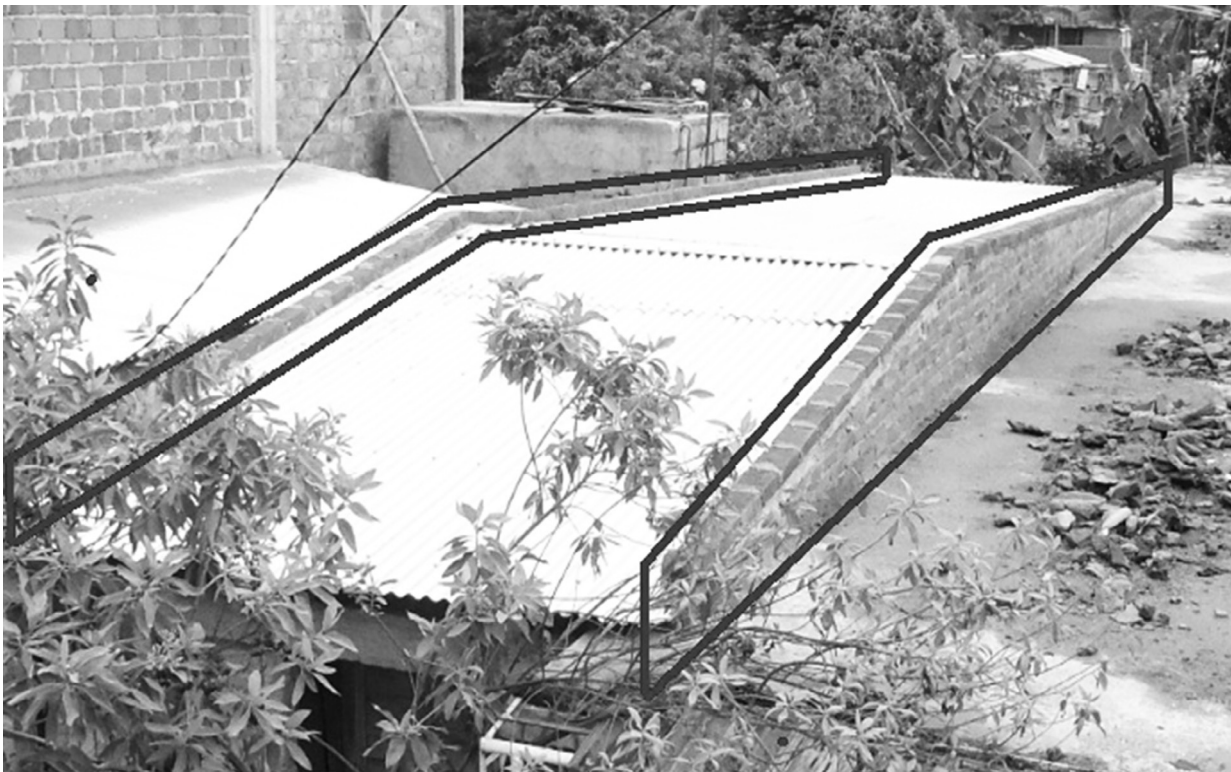
DETALLE DE MOJINETE Y GUARDACANDELA EN FACHADAS DONDE NO SE PRODUCE EL ALERO.
