Propuesta de techos seguros para viviendas en la región más oriental de la provincia de Guantánamo

RECONSTRUYENDO
MEJOR
CON TECHOS SEGUROS
Guantánamo

Agencia Suiza para el Desarrollo
y la Cooperación COSUDE

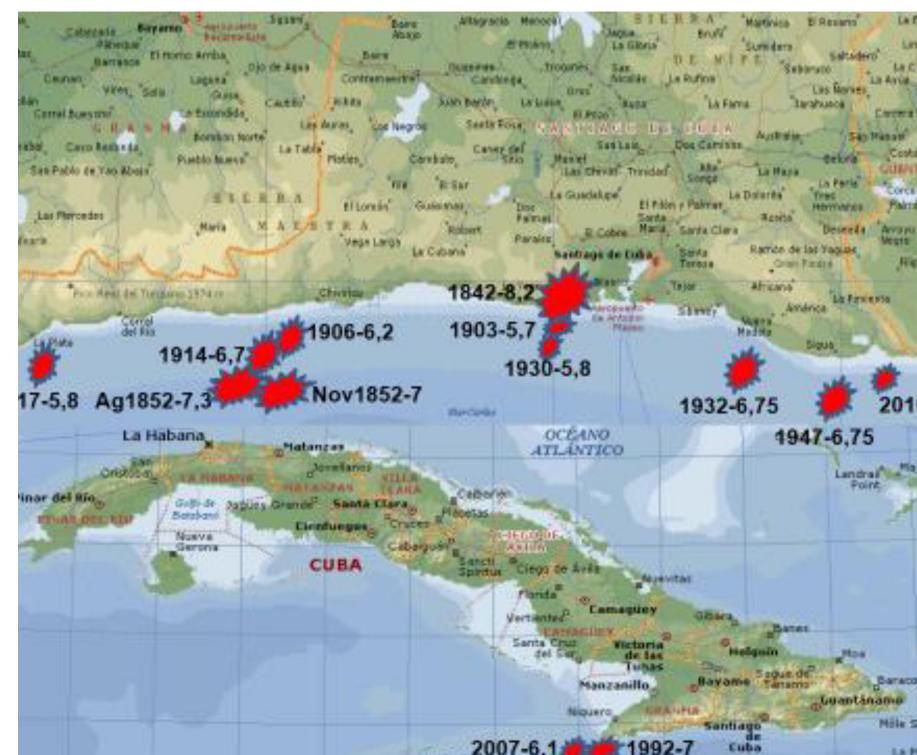
En la siguiente página se pueden apreciar la ubicación de los epicentros de los sismos más importantes ocurridos entre el 7 de mayo de 1842 y el 6 de agosto de 1947, así como en el presente siglo XXI. Impresiona el hecho de que en tan solo 105 años ocurriera un sismo –en mayo de 1842– de magnitud 6 en la escala Richter, seguido diez años después por dos sismos intensos separados entre ambos por solo 3 meses y, desde el mismo inicio

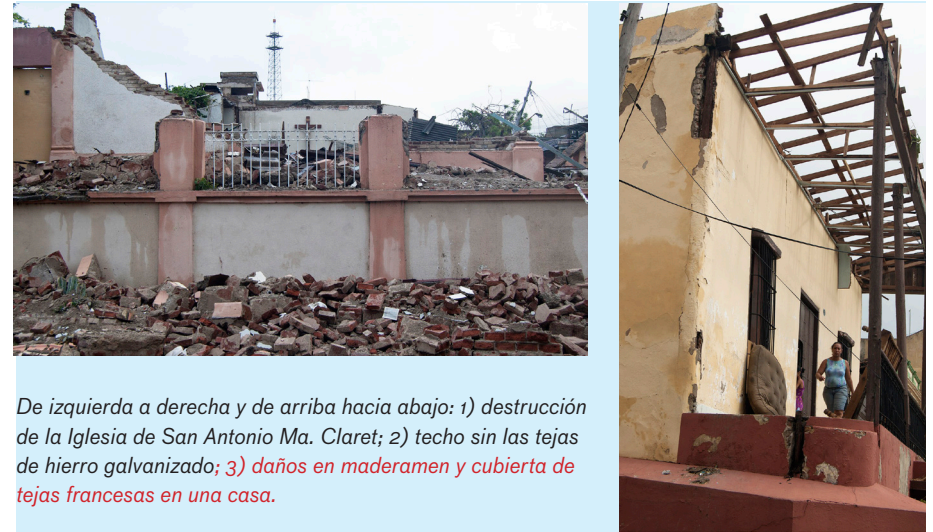
De izquierda a derecha y de arriba hacia abajo: 1) destrucción de la Iglesia de San Antonio Ma. Claret; 2) techo sin las tejas de hierro galvanizado; 3) daños en maderamen y cubierta de tejas francesas en una casa.

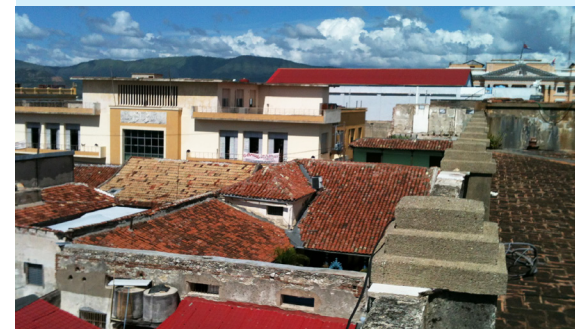
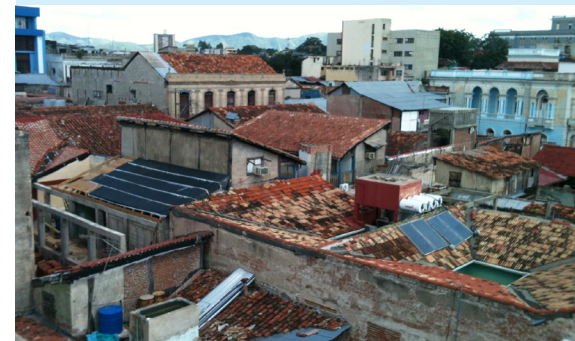
Aquí apreciamos los techos de tejas que soportaron los intensos vientos:

Diversas vistas de los techos en el Centro Histórico de Santiago de Cuba, luego del paso del huracán Sandy.

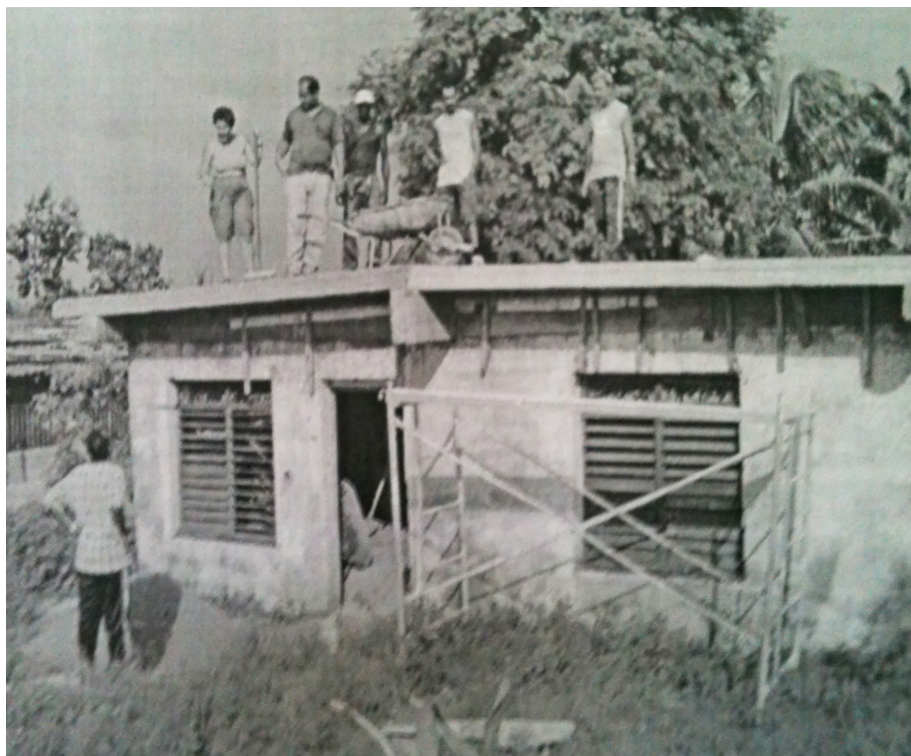
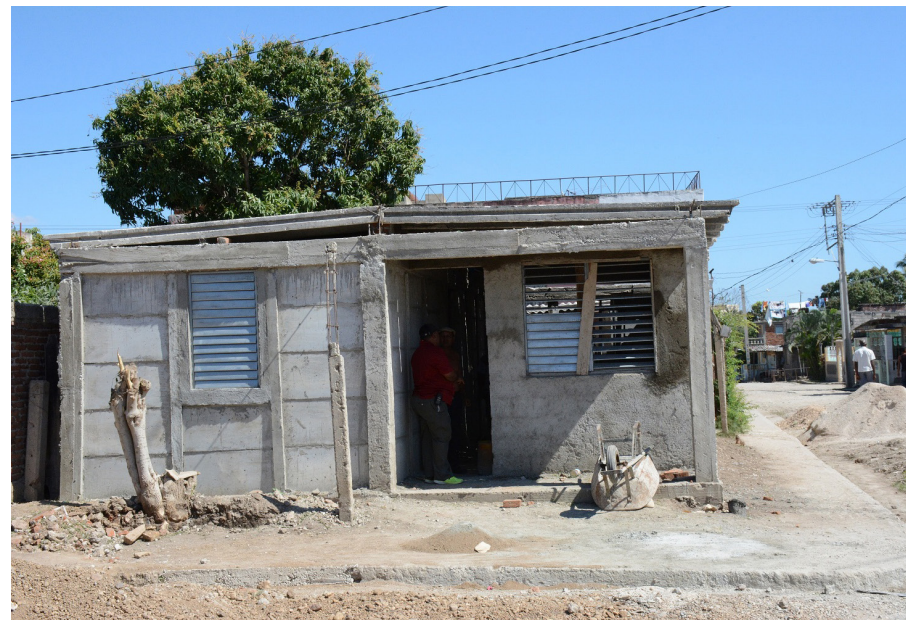
Esta solución será válida en aquellos lugares a donde se pueda transportar desde el sitio de producción, además de que la norma, dado su escaso espesor, impone que **no puede ser utilizada a menos de 1 km de la costa**. Insertamos la foto de la primera vivienda al final de su construcción en La Habana, así como la de Palma Soriano (fotos en colores). Esta solución **requiere de elementos estructurales** (zapatas, columnas, vidas) de hormigón armado; y sería de difícil empleo en edificaciones ya existentes.

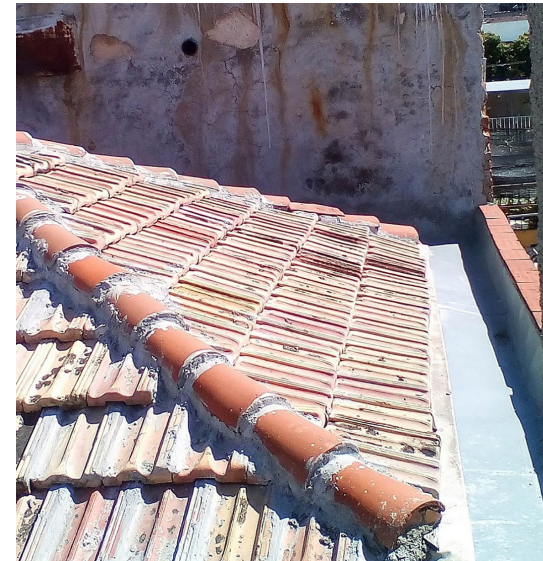
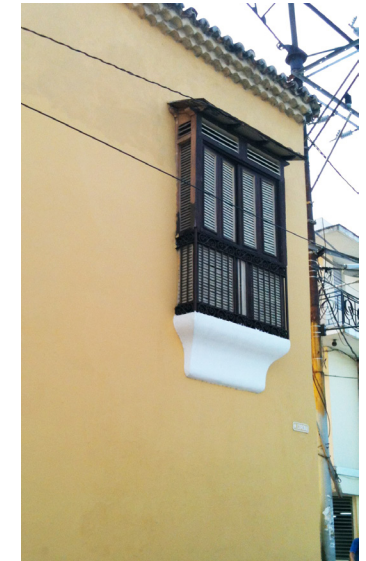
Esta variante es, en esencia, el mismo prototipo 1, en la que el techo estará cubierta por tejas criollas; lo cual **permite eliminar los pretilas laterales**, ya que las tejas del alero se apoyarán sobre el horcón (y en parte del muro) fijadas con mortero; a lo cual se agrega que **todas las tejas montarán una sobre otra con una capa de mortero** entre ambas, que permitirá crear una fuerte continuidad, capaz de resistir al huracán, como ya vimos en la página 6 y, a riesgo de aburrir, repetimos aquí los detalles constructivos en las fotos que se insertaron en la página siguiente:

Ahora bien, un techo de tejas requiere de una tablazón completa sobre la que descansen las tejas: **poner las tejas sobre listones horizontales es un grave peligro**, pues tanto la acción del viento como de un sismo, puede desestabilizarlas y hacerlas caer, con grave riesgo para quienes habitan la vivienda y mayores daños a las propiedades de las personas.

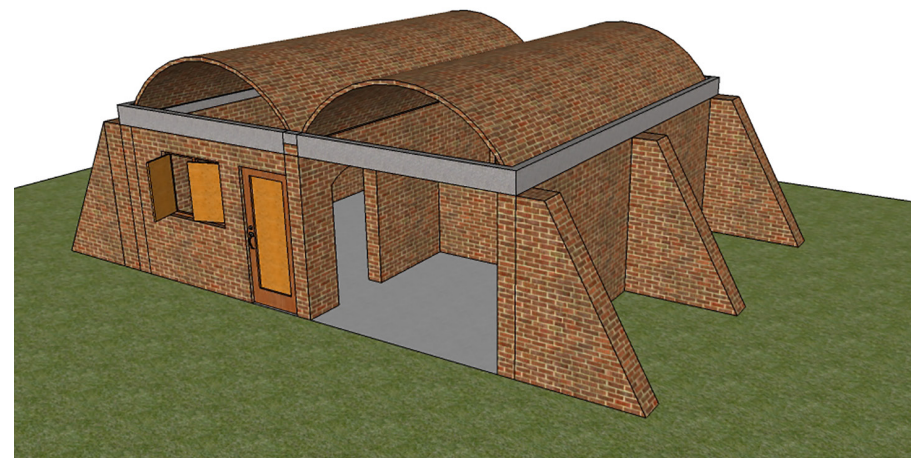
En esta variante, la obra de fábrica sería realizada casi íntegramente de ladrillos de cerámica roja, incluida la cubierta, con bóvedas de cañón; con zapatas de hormigón ciclópeo o, en caso de ser necesario, de hormigón armado. Los esfuerzos generados por las bóvedas serían absorbidos por contrafuertes, también de ladrillos; así como por un "cinturón" o zuncho de horcones –apoyado en los contrafuertes– que confinaría la bóveda, asegurándola, tal como se puede advertir en el dibujo insertado.

Las bóvedas apoyarían en los muros, mientras que en el cinturón los horcones estarían, como en todos los casos, unidos mediante charnelas de planchas de acero.

Para protección del ladrillo y mejor impermeabilidad de la cubierta, es conveniente revestir la bóveda con mortero y, o aplicar alguna pintura o membrana impermeable. Si el mortero se aplica sobre una malla metálica apropiada, se logra reforzar mecánicamente la bóveda. La ventaja de esta variante, estriba en que la vivienda se puede construir, casi íntegramente, con materiales locales; salvo el cemento, y acero para zapatas (si es necesario), amén de los accesorios indispensables.

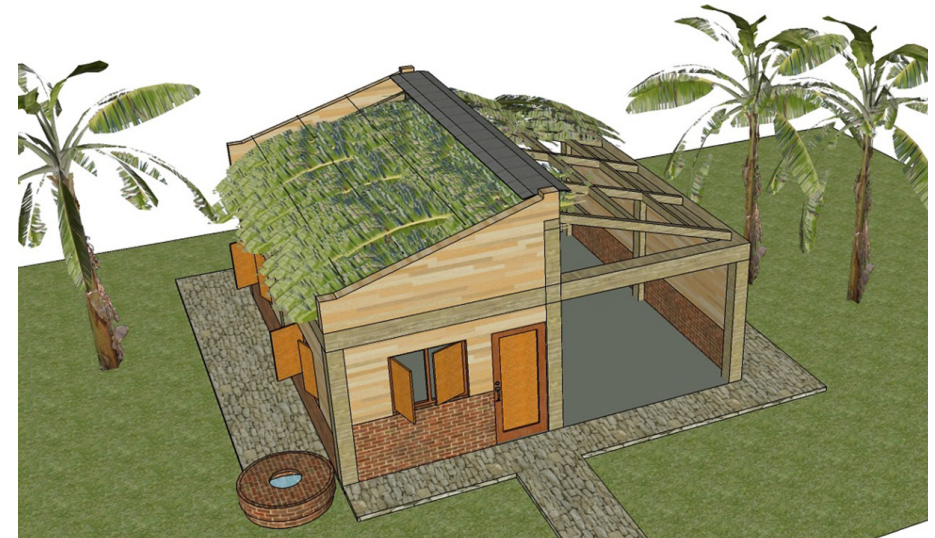
En este caso se utilizaría el tradicional y criollísimo guano para la cubierta (o cobija), material que, generosamente ofrecen nuestras palmas a tolo lo ancho y largo de la isla. Veamos:

Como se aprecia en la figura anterior, la construcción consta del mismo sistema estructural a base de horcones; pero en el caso de las paredes se ha conformado la parte inferior de las exteriores con ladrillos; mientras el resto, incluido los pretilos –frontal y trasero– se conforman de madera; que pudiera ser a base de tablas de palma, bien aserradas longitudinalmente, para evitar grietas y hendijas. Este murete de ladrillos, contribuiría a proteger el resto del maderamen, fundamentalmente de la humedad e insectos xilófagos. Por supuesto, la vivienda puede ser construida toda de madera.

Se requeriría de aproximadamente de 10 estereos de guano para una cubierta de 50 m², recordando que 1 estereo es el volumen de 1 m³ que ocupa una pila de leña –o material vegetal similar– apilado lo más compacto posible.
