## Manual de Restauración Ecológica de Bosques Protectores de Cauces Hídricos del Bosque Atlántico del Alto Paraná (BAAPA)

Este documento se ha elaborado, diseñado, diagramado e impreso en el marco del Proyecto Paisajes de Producción Verde, liderado por el Ministerio del Ambiente y Desarrollo Sostenible (MADES) e implementado por el Programa de las Naciones Unidas para el Desarrollo (PNUD) y con el apoyo del Instituto Forestal Nacional (INFONA) y la Entidad Binacional Yacyretá (EBY). El proyecto tiene como objetivo proteger la biodiversidad y las funciones del BAAPA en consonancia con los ODS 12 y 15. Es cofinanciado por el Ministerio de Agricultura y Ganadería (MAG), el Instituto Forestal Nacional (INFONA), la Mesa de Finanzas Sostenibles (MFS), ADM Paraguay S.R.L., Louis Dreyfus Company (LDC) y Cargill, con inversión del Fondo Mundial para el Medio Ambiente (FMAM). Las opiniones expresadas en esta publicación no representan necesariamente las de las Naciones Unidas, incluido el PNUD, ni los Estados Miembros de la ONU. Este documento no tiene fines de lucro, por lo tanto, no puede ser comercializado en el Paraguay ni en el extranjero. Están autorizadas la reproducción y la divulg

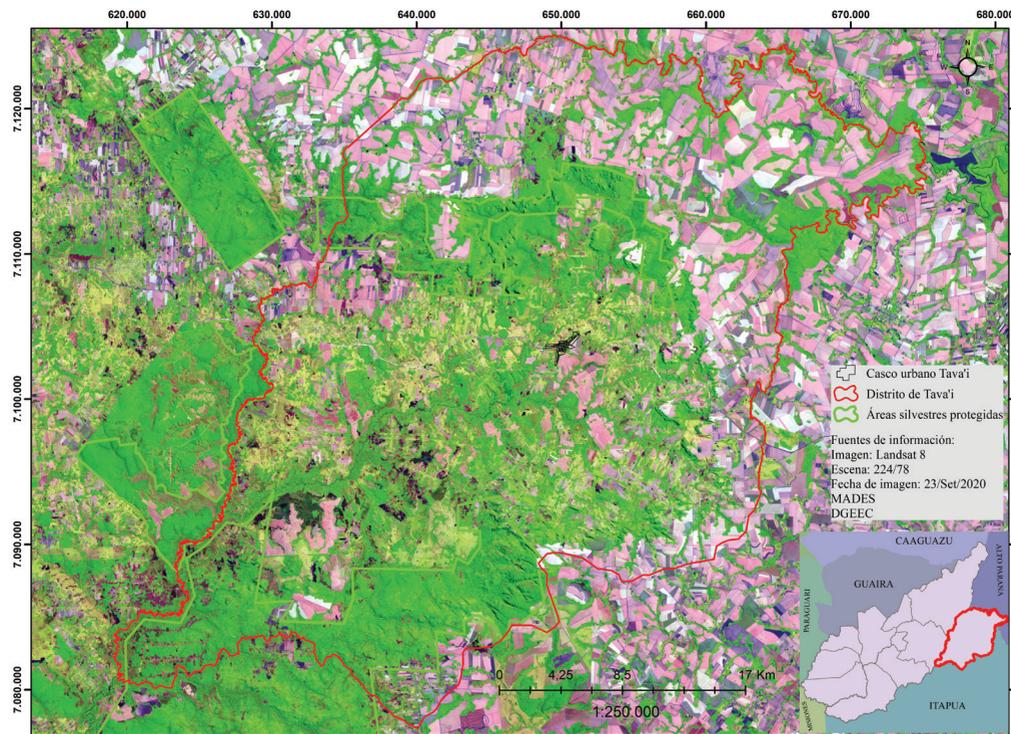
**A)** Imagen satelital de la cobertura del suelo y áreas protegidas del sitio de estudio.

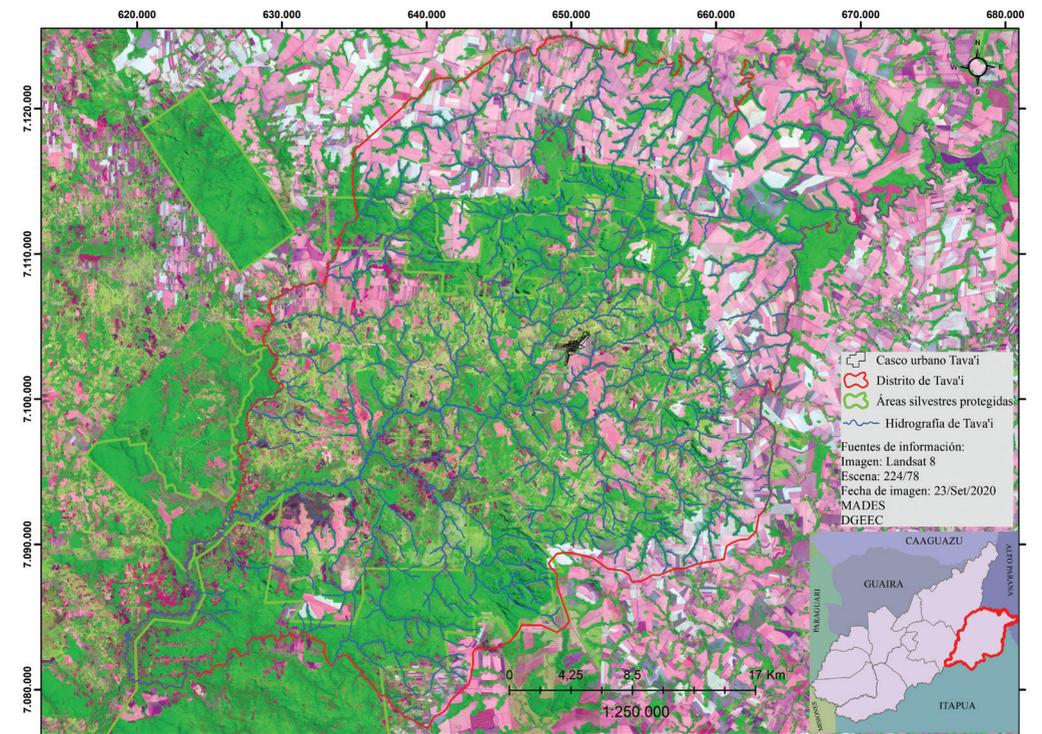
**B)** Imagen satelital de la cobertura del suelo, hidrografía y áreas protegidas del sitio de estudio.

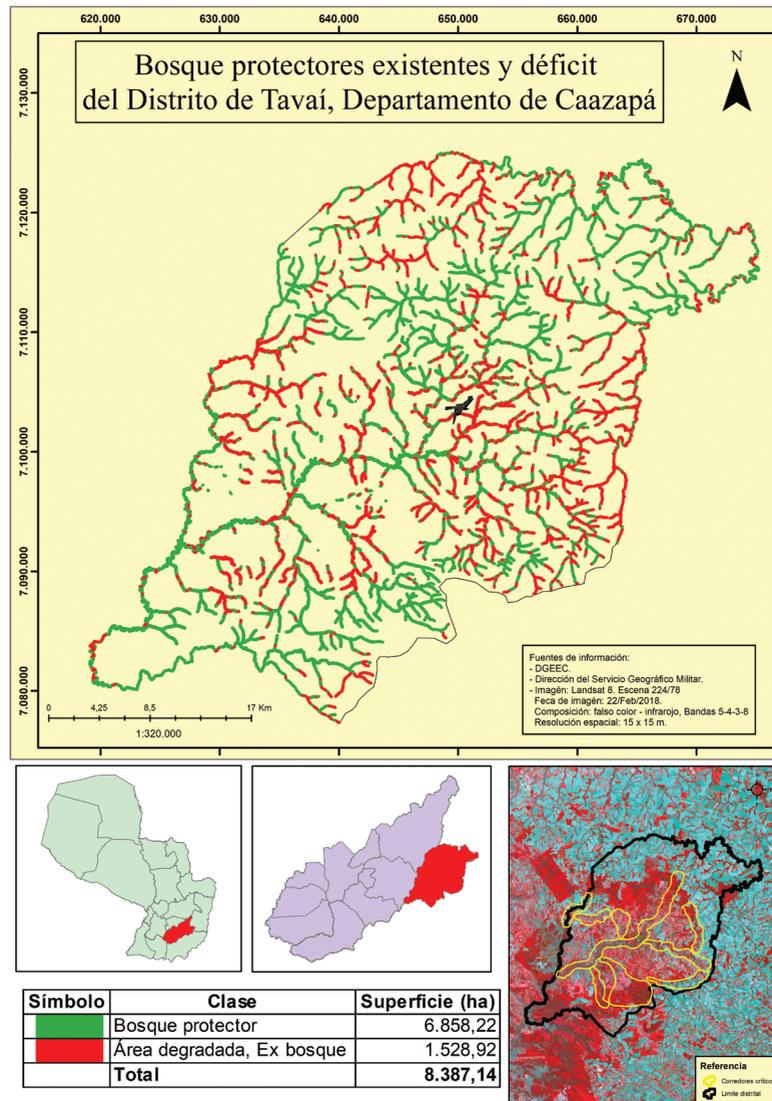
Figura 2. Imágenes y mapas resultantes del análisis con herramientas SIG.

C) Mapa de déficit de BPCH resultante.

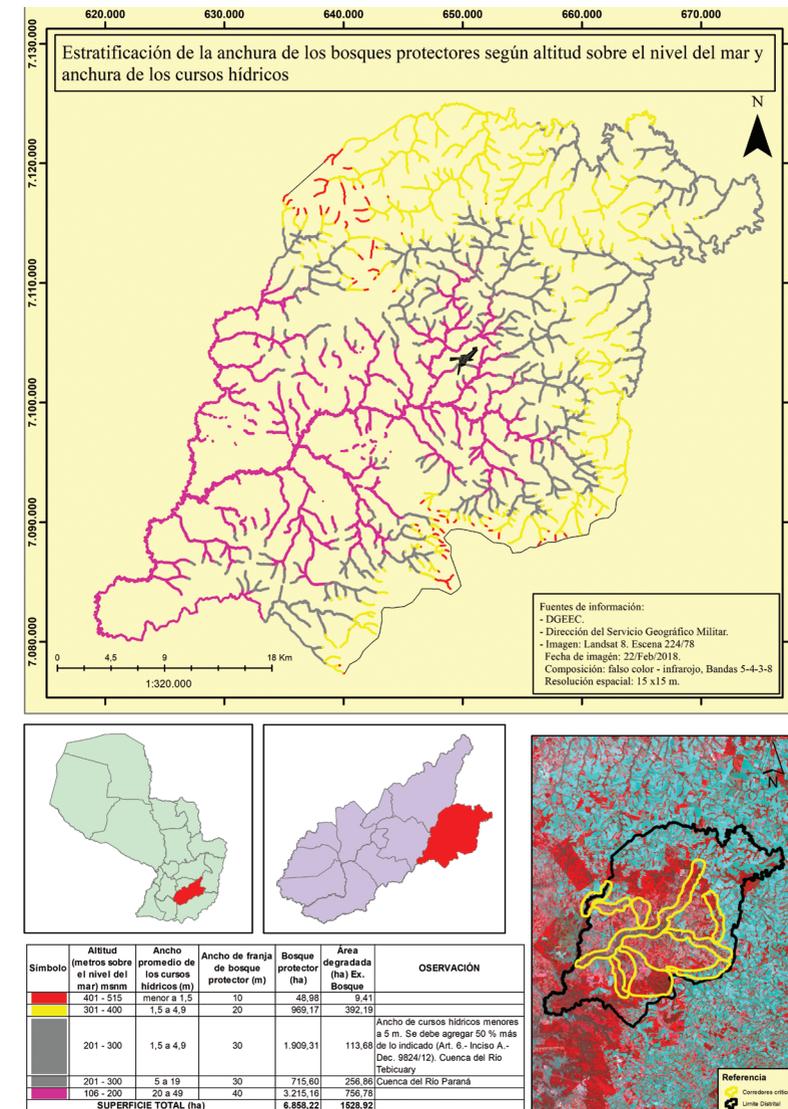
D) Mapa de estratificación del ancho de BPCH según anchura de cursos hídricos.

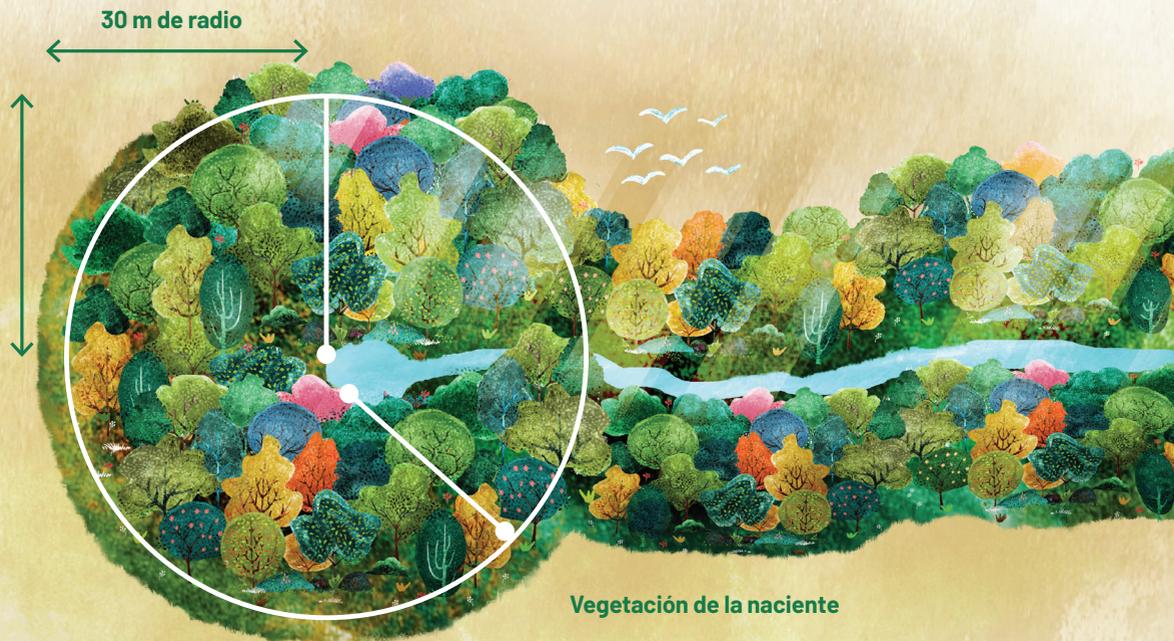
**Figura 4. Naciente y bosque protector.****Adaptado de Cartilha do Código Florestal Brasileiro.**Disponible en: <http://www.ciflorestas.com.br/cartilha/index.html>

Para estos casos específicos se le agregará hasta un cincuenta por ciento (50 %) más de metros de los indicados como dimensiones del bosque protector, según el ancho del cauce.

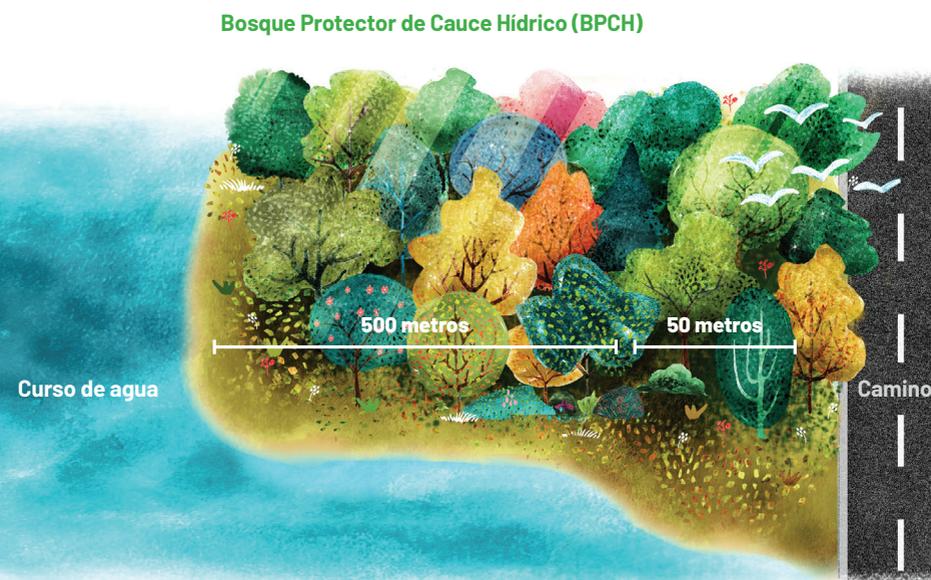
**Figura 5. Esquema de recorrido de 500 metros para relevamiento de especies.**

Para realizar recomendaciones con miras a la restauración, es indefectible conocer la diversidad de los bosques adyacentes o próximos al sitio que se desea restaurar. El método por utilizar durante el relevamiento de especies queda a criterio del especialista, sin embargo, se recomienda que en áreas pequeñas (menores a 5 hectáreas) se realicen transectos o recorridos de aproximadamente 500 metros, a lo largo del curso, al menos a 50 metros del borde del bosque, si es que la superficie lo permite (Fig. 5).

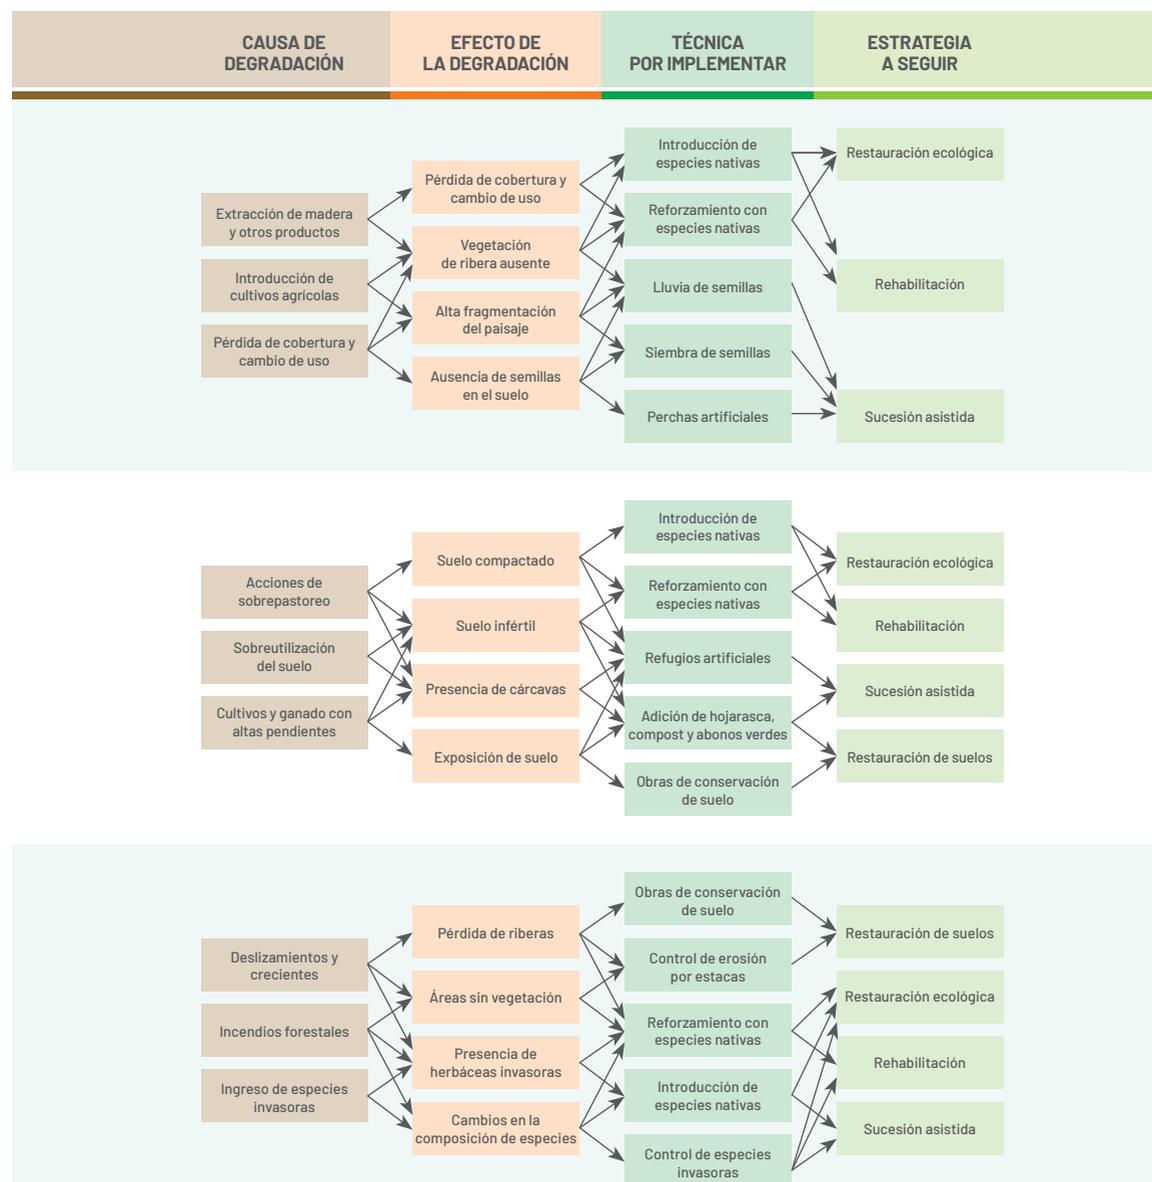
**Figura 6. Diagrama para la identificación de las actuaciones en la restauración de zonas de riberas y nacientes en función de las causas de la degradación, sus alteraciones y posibles técnicas por implementar.** Fuente: Sanchún et al. 2016<sup>13</sup>. *Restauración funcional del paisaje rural: manual de técnicas*. UICN, San José, Costa Rica. XIV + 436p.

Es necesario conocer las causas y el efecto de la degradación en el área. Acorde a las características de estas situaciones, se puede planificar el tipo de estrategia a seguir (Fig. 6). Si el caso resulta en un área por restaurar, se deben establecer los criterios a través del potencial de autorrecuperación del sitio y el potencial de dispersión de semillas de los bosques adyacentes.

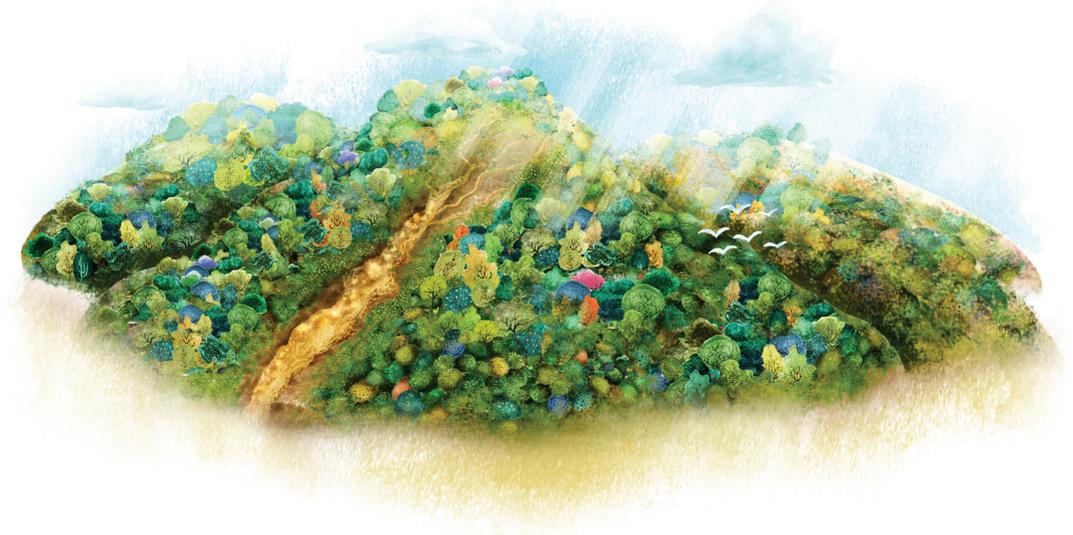
### Figura 8. Cárcavas formadas en los suelos degradados.

#### a) Vista de una cárcava

- áreas degradadas con suelo desnudo y cárcavas (Fig. 8),
- áreas degradadas con vegetación natural imposibilitada de recuperarse, por degradación del suelo, por ausencia de banco de semillas, por competencia de especies exóticas invasoras, varios o todos los motivos señalados actuando en conjunto (Fig. 9), y
- bosques degradados que requieren acciones de mejora para retomar su trayectoria, su composición estructural y funcionamiento (Fig. 9).

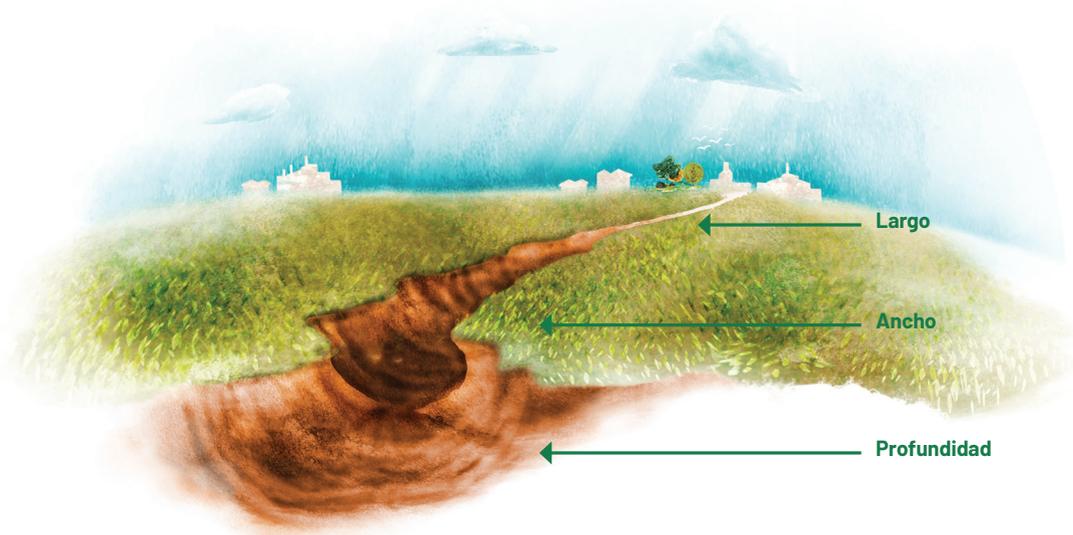
#### b) Crecimiento de las cárcavas

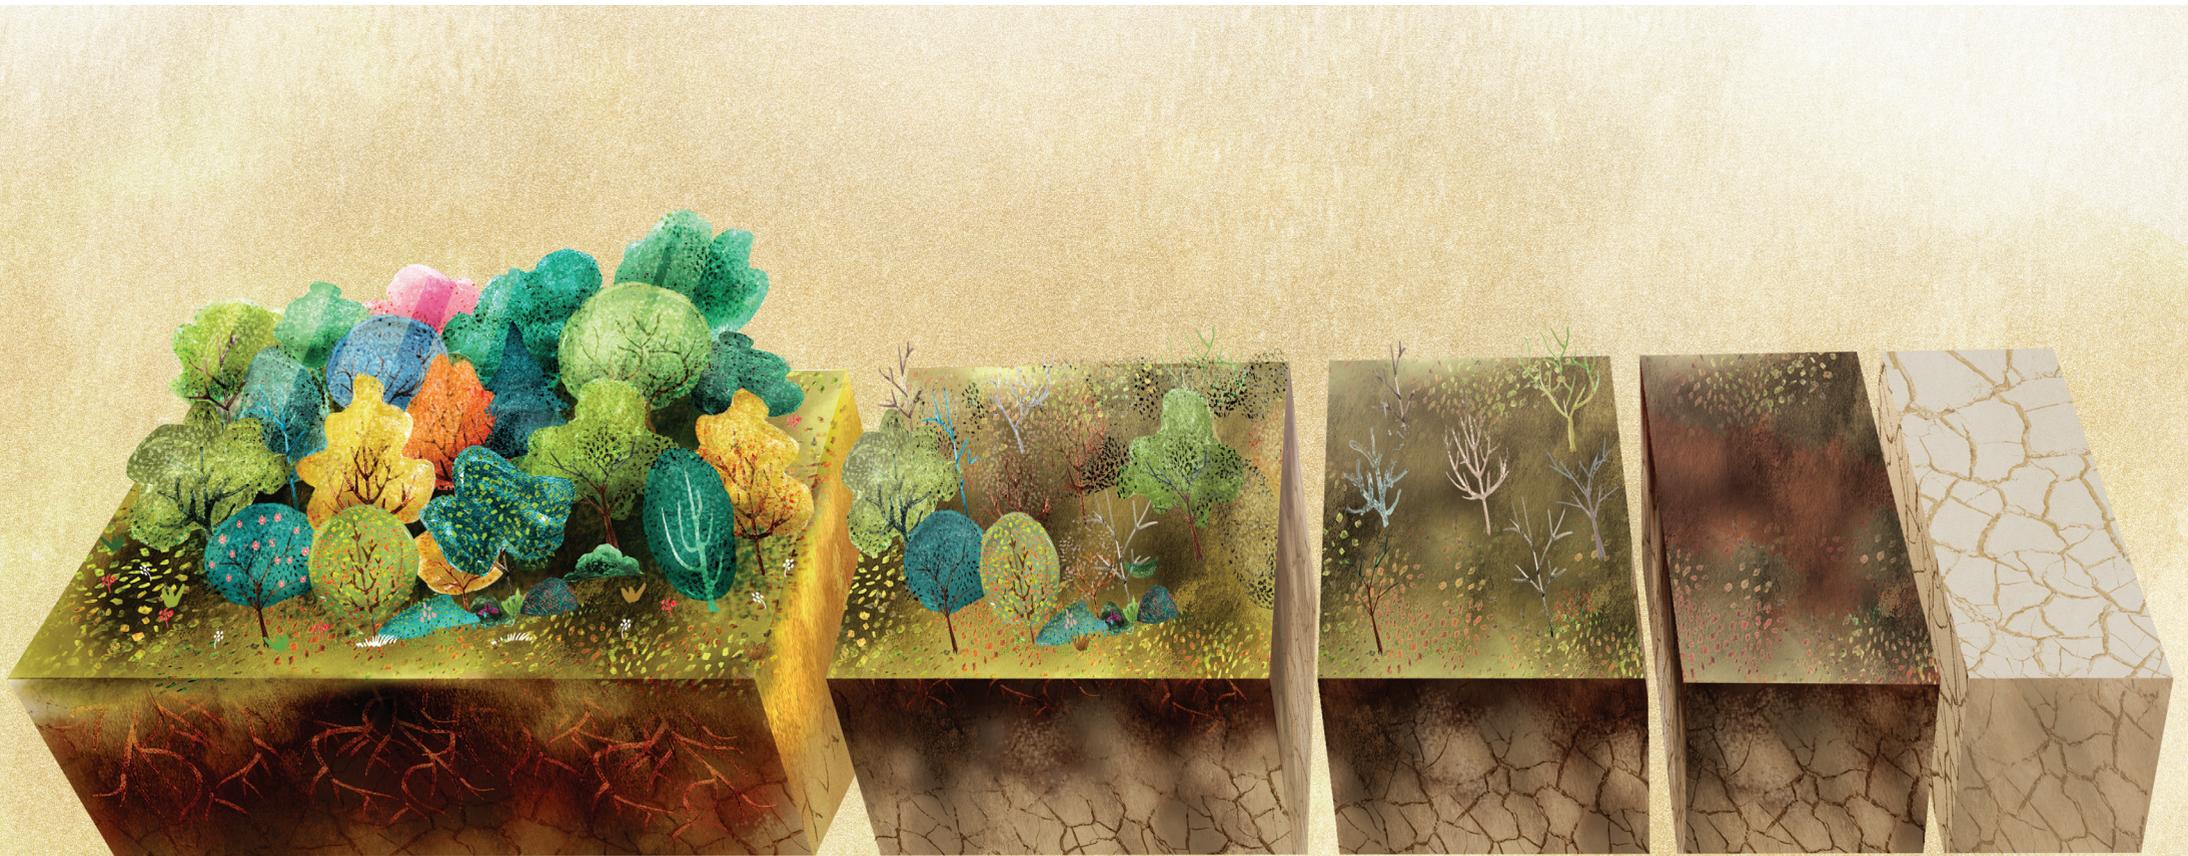
**Figura 9.** Áreas degradadas con vegetación natural imposibilitada de recuperarse y suelos de bosques degradados.

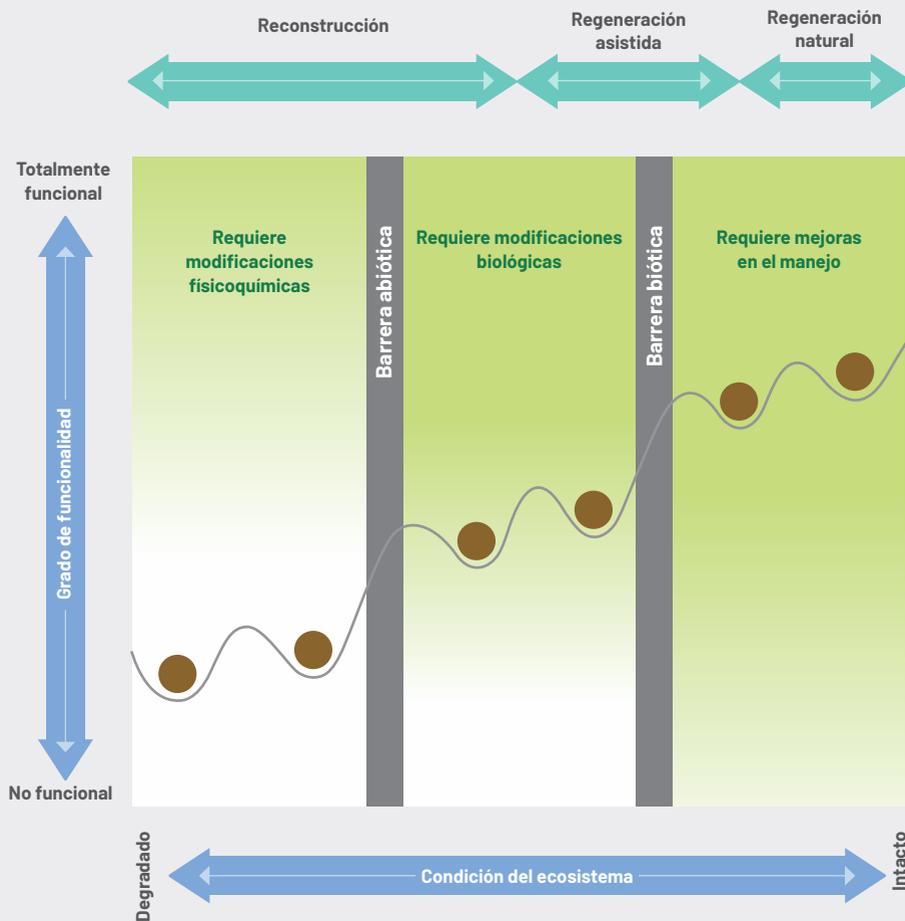
**Figura 10. Modelo conceptual de degradación ecosistémica y sus respuestas a la restauración (adaptado de Keenleyside et al. 2012 y Whisenant 1999; cf. Hobbs & Harris 2001), citados por McDonald T, Gann GD, Jonson J, and Dixon KW (2016) International standards for the practice of ecological restoration – including principles and key concepts. Society for Ecological Restoration, Washington, D.C.**

En la Figura 10 se pueden notar los escenarios de degradación y las medidas de restauración que pueden ser aplicadas.

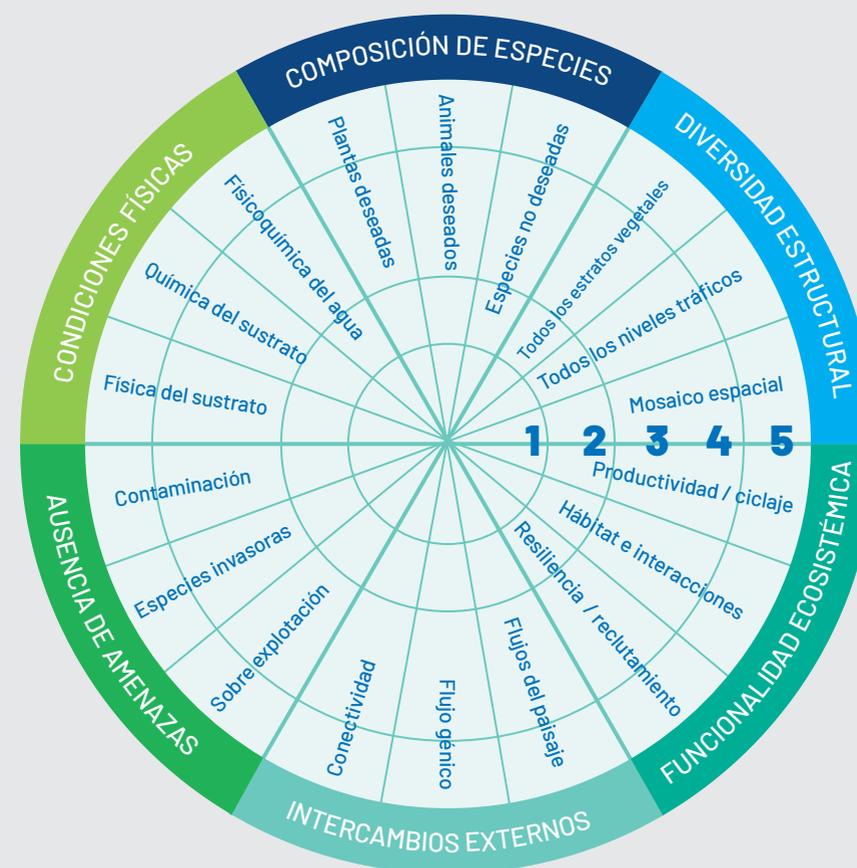
**Figura 11. Plantilla para el seguimiento y monitoreo de los proyectos de restauración; la rueda de la restauración, según McDonald T, Gann GD, Jonson J, and Dixon KW (2016).**

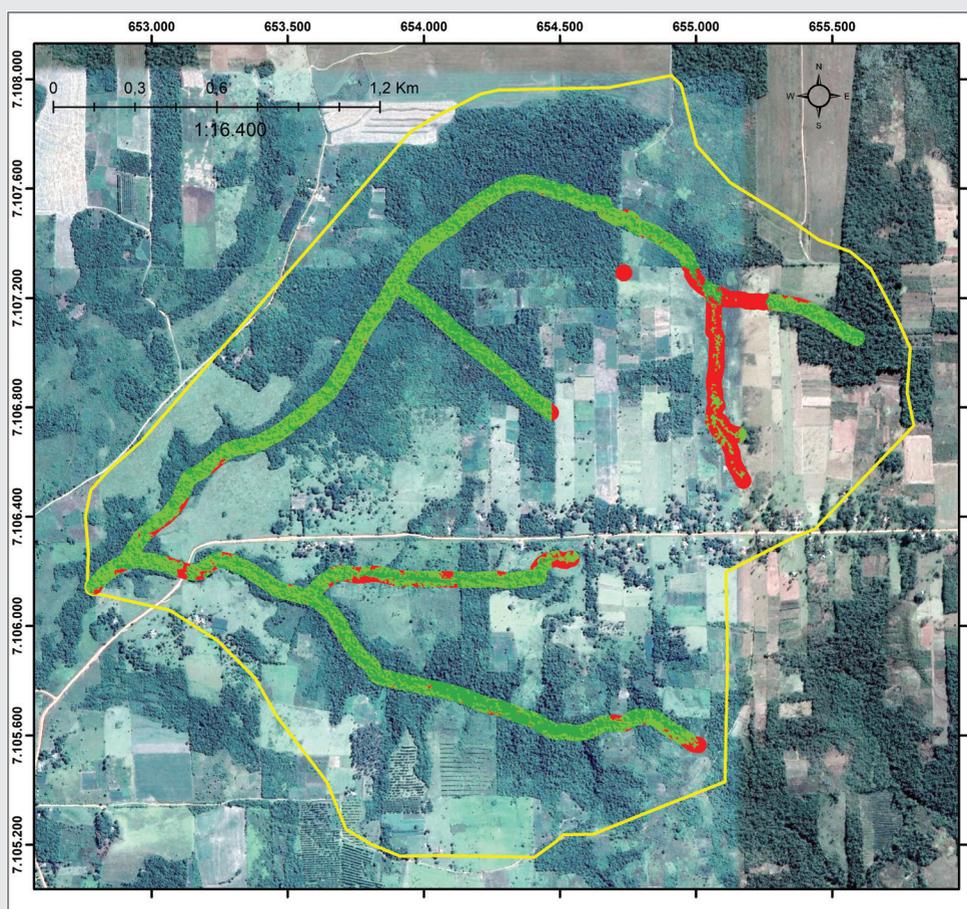
**Figura 12.** Mapa de la microcuenca del A° Tamongey, distrito de Tavaí, Caazapá con déficit de bosque identificado.

- Microcuenca seleccionada
- Bosque alto degradado: 20,67 ha
- Bosque bajo degradado: 23,04 ha
- Déficit de BPCH: 8,41 ha
- Distrito de Tavaí
- Árcas silvestres protegidas
- Cuenca del A° Tamongey
- Casco urbano de Tavaí

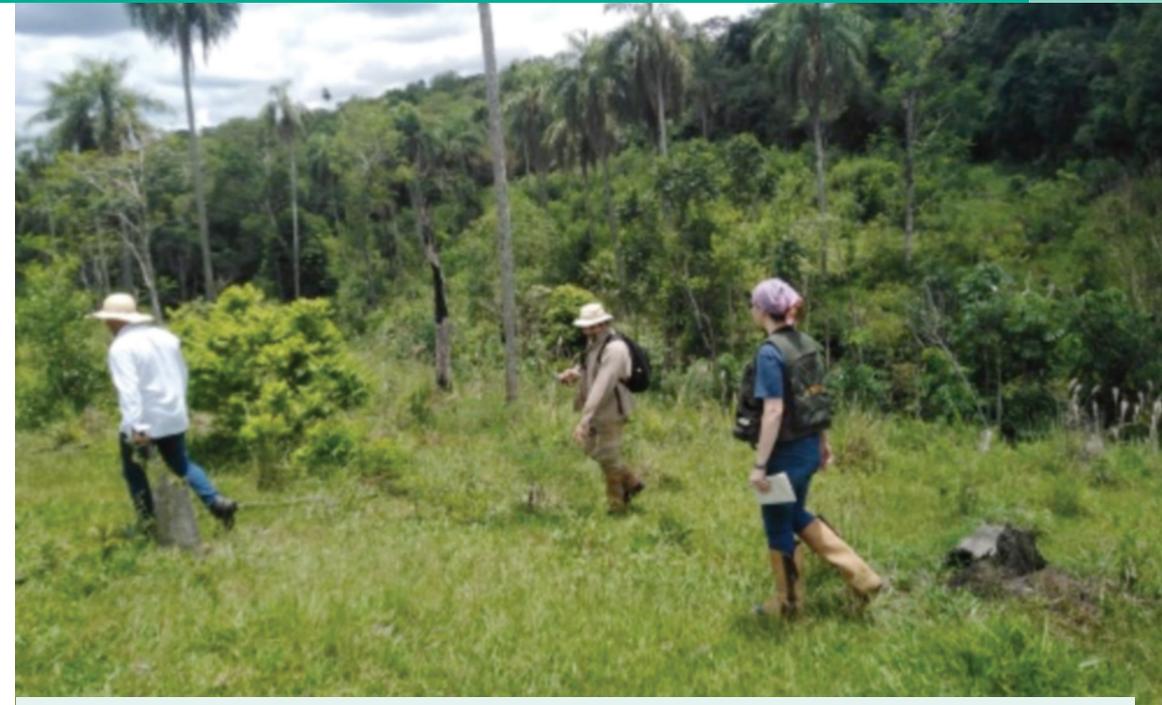
Los bosques aledaños también se encuentran en estado de degradación, por varias causas, como la extracción de madera, poca conectividad, ingreso de animales domésticos y pequeñas represas en algunos casos.

Recorridos dentro de los bosques protectores

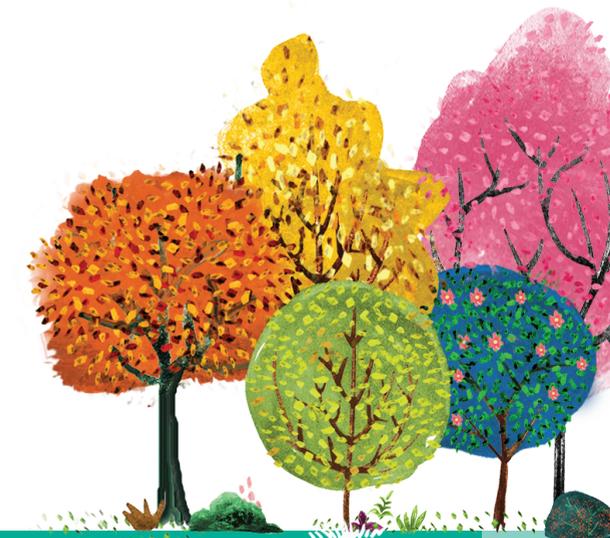
Figura 13. Propietarios identificados en la microcuenca seleccionada.

Para realizar las mediciones de los cauces hídricos dentro de las propiedades se siguieron todas las recomendaciones del Paso 1 (Capítulo 1). Fueron medidos los cauces hídricos de 12 inmuebles e identificados 11 propietarios (Fig. 13), con apoyo de un funcionario de la Municipalidad de Tavaí.

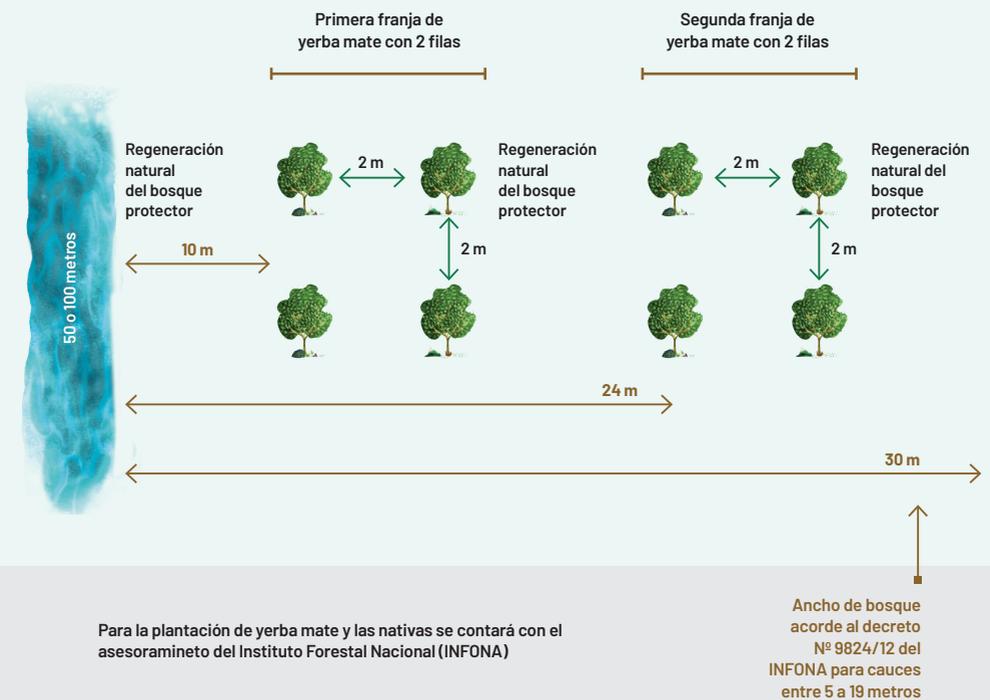
Alambrar el perímetro recomendado según las mediciones del ancho del curso de agua, 30 metros a cada lado del cauce, en 100 metros del largo del cauce (según largo del terreno). Para la plantación de yerba mate se deben preparar dos franjas de dos filas cada una. Cada fila con plantines separados a una distancia de 2x2 metros cada uno. La primera franja se coloca a los 10 metros de distancia del cauce hídrico y la segunda franja a los 24 metros del cauce, como se muestra en el dibujo:

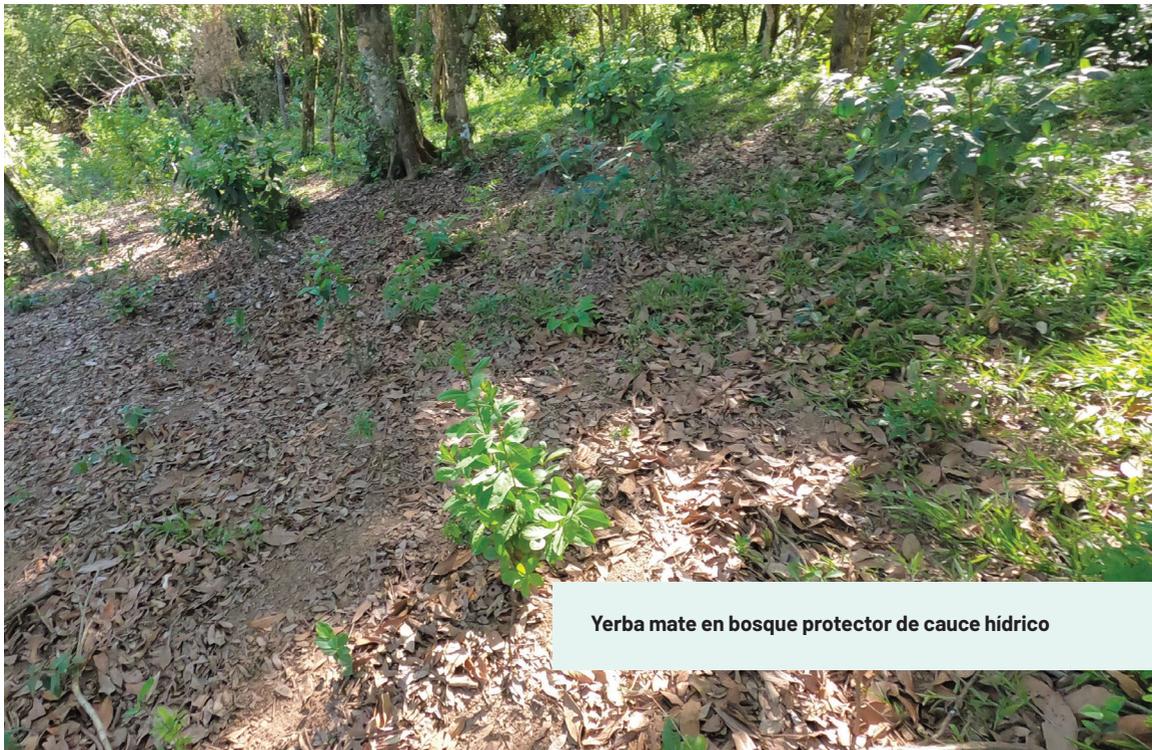
Yerba mate en bosque protector de cauce hídrico

Los técnicos del INFONA acudieron a las fincas para realizar un registro de datos de los propietarios y relevamiento de la superficie para estimar la cantidad a ser suministrada en cada caso. Los plantines de yerba mate totalizaron 2.093 unidades y fueron distribuidos acordes al plan de restauración (Cuadro 8).

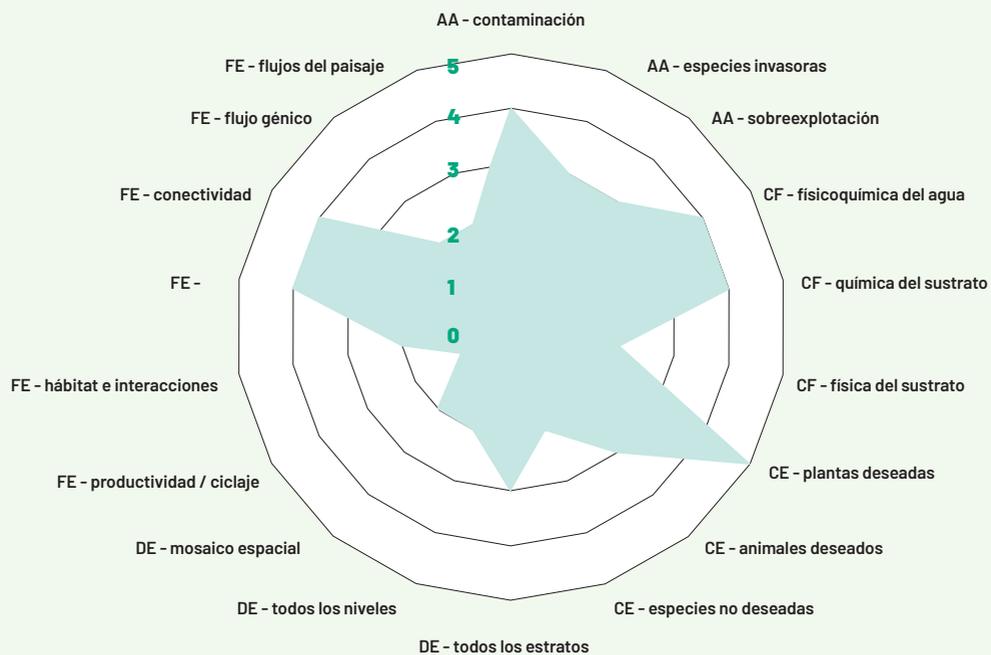
**Figura 15.** Gráfico del puntaje asignado a los criterios evaluados durante el monitoreo.

La figura muestra que los puntos más bajos se agrupan en el centro de la figura y corresponden a DE - diversidad estructural y a FE - Funcionalidad ecosistémica, ya que el área de restauración actualmente solo está confinada, aun no se puede observar estructura y funcionalidad.

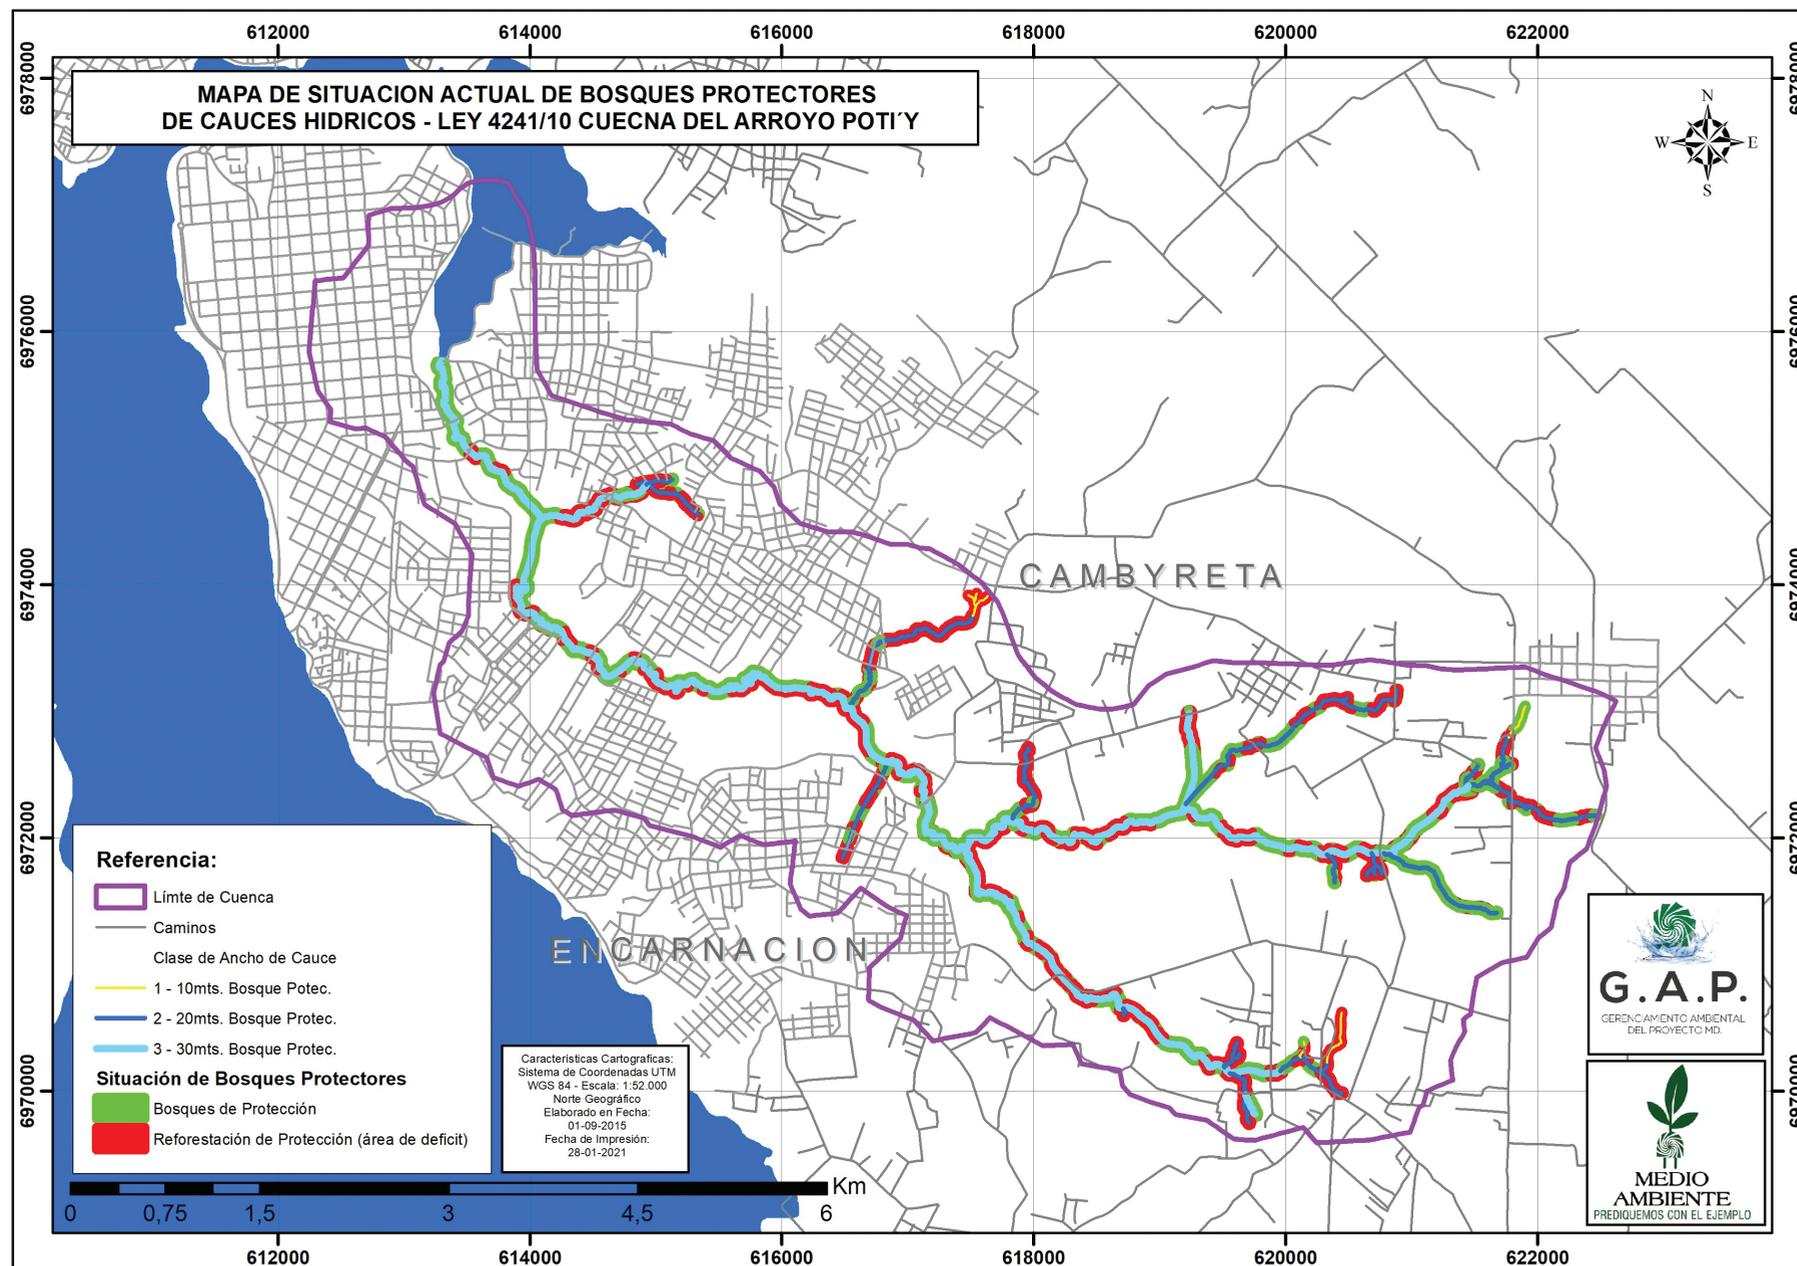
**Figura 16.** Mapa de situación de Bosques Protectores de Cauces Hídricos, conforme al Cap. III, Art. 5 del Decreto Reglamentario N° 9824 de la Ley N° 4241/10.

La Entidad Binacional Yacyretá (EBY) a través del Sector Medio Ambiente, ha seleccionado y delimitado la microcuenca del arroyo Potí'y, siendo la superficie de intervención igual a 3.184,42ha, de las cuales el 67,62% corresponde al distrito de Cambyreta y el 32,38% al distrito de Encarnación. El cauce principal posee una longitud igual a 20,57 km y los tributarios de 15,50 km. A través del Gabinete de Sistemas de Información Geográfica (SIG), se procesaron imágenes satelitales, para clasificar el tipo de suelo, uso, áreas degradadas a ser reforestadas y/o confinadas; para luego ser corroborados todos los datos en campo (Fig. 16).

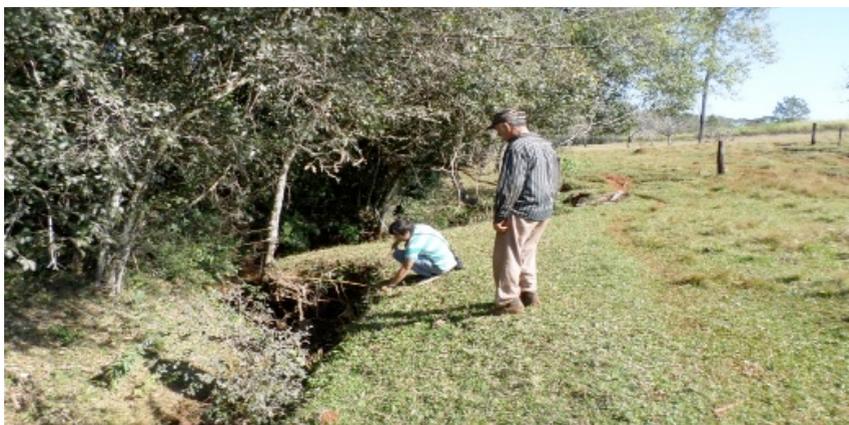
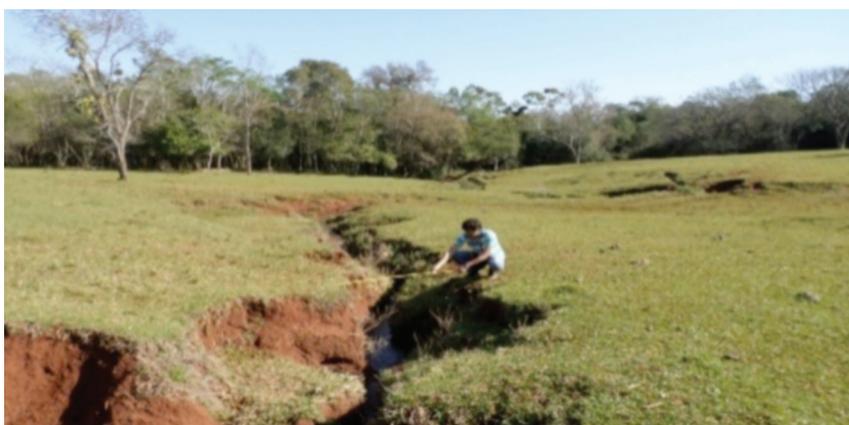
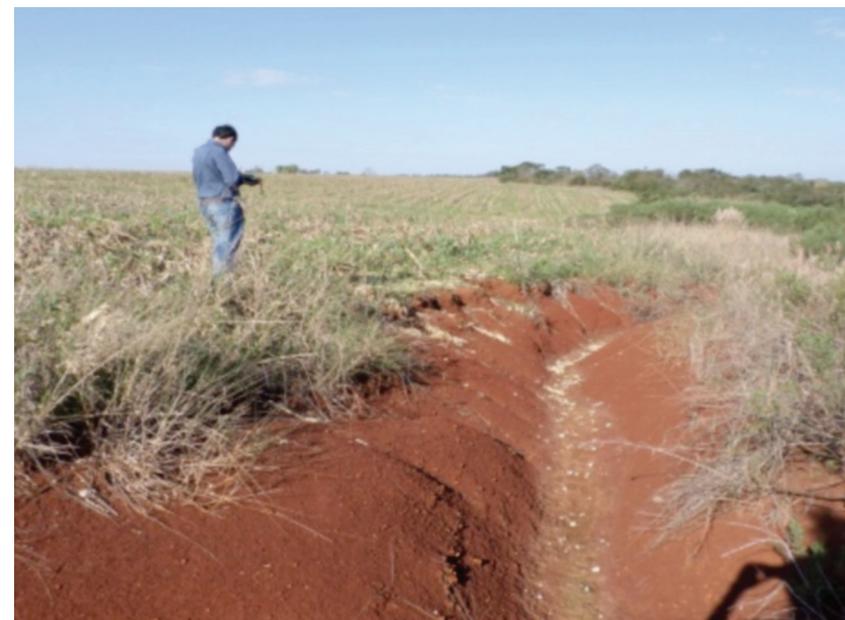
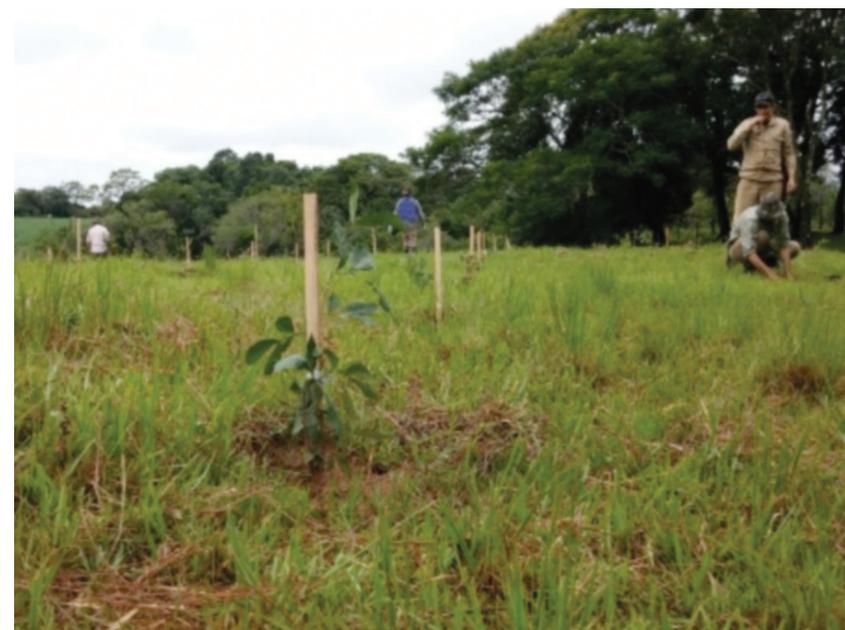
Con los datos generados en gabinete a través del SIG, se conformó un equipo técnico interinstitucional, con representantes de la EBY, Gobernación de Itapúa, Municipio y referentes de la sociedad civil. Se realizó la visita finca por finca, corroborando los datos geospaciales del déficit de bosque, uso de suelo, medición de ancho de cauce hídrico y análisis del título de propiedad. Se identificaron 32 (treinta y dos) propietarios de fincas colindantes con el cauce hídrico del arroyo Potí'y (Fig. 16).

La longitud total del cauce hídrico de la cuenca del arroyo Potí'y es de 32,94 km. La superficie total de bosques protectores existentes actualmente en la cuenca es de 115,66 ha. En base a las imágenes y el cálculo de déficit de bosque, se determinó que la superficie total ideal de bosques protectores es de 160,21 ha, por lo tanto, el déficit de bosque es de 44,55 ha correspondientes al 27,81% del total (Fig 18).

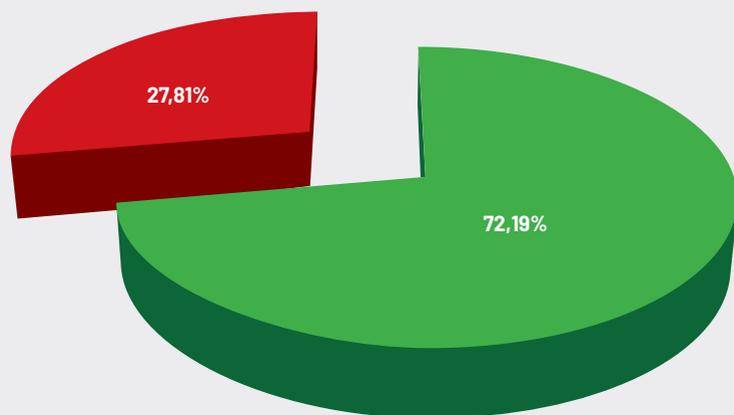
**Figura 18.** Porcentaje de BPCH existentes y déficit, en la cuenca del A° Potí'y.
