## Manual de Restauración Ecológica de Bosques Protectores de Cauces Hídricos del Bosque Atlántico del Alto Paraná (BAAPA)

Este documento se ha elaborado, diseñado, diagramado e impreso en el marco del Proyecto Paisajes de Producción Verde, liderado por el Ministerio del Ambiente y Desarrollo Sostenible (MADES) e implementado por el Programa de las Naciones Unidas para el Desarrollo (PNUD) y con el apoyo del Instituto Forestal Nacional (INFONA) y la Entidad Binacional Yacyretá (EBY). El proyecto tiene como objetivo proteger la biodiversidad y las funciones del BAAPA en consonancia con los ODS 12 y 15. Es cofinanciado por el Ministerio de Agricultura y Ganadería (MAG), el Instituto Forestal Nacional (INFONA), la Mesa de Finanzas Sostenibles (MFS), ADM Paraguay S.R.L., Louis Dreyfus Company (LDC) y Cargill, con inversión del Fondo Mundial para el Medio Ambiente (FMAM). Las opiniones expresadas en esta publicación no representan necesariamente las de las Naciones Unidas, incluido el PNUD, ni los Estados Miembros de la ONU. Este documento no tiene fines de lucro, por lo tanto, no puede ser comercializado en el Paraguay ni en el extranjero. Están autorizadas la reproducción y la divulg

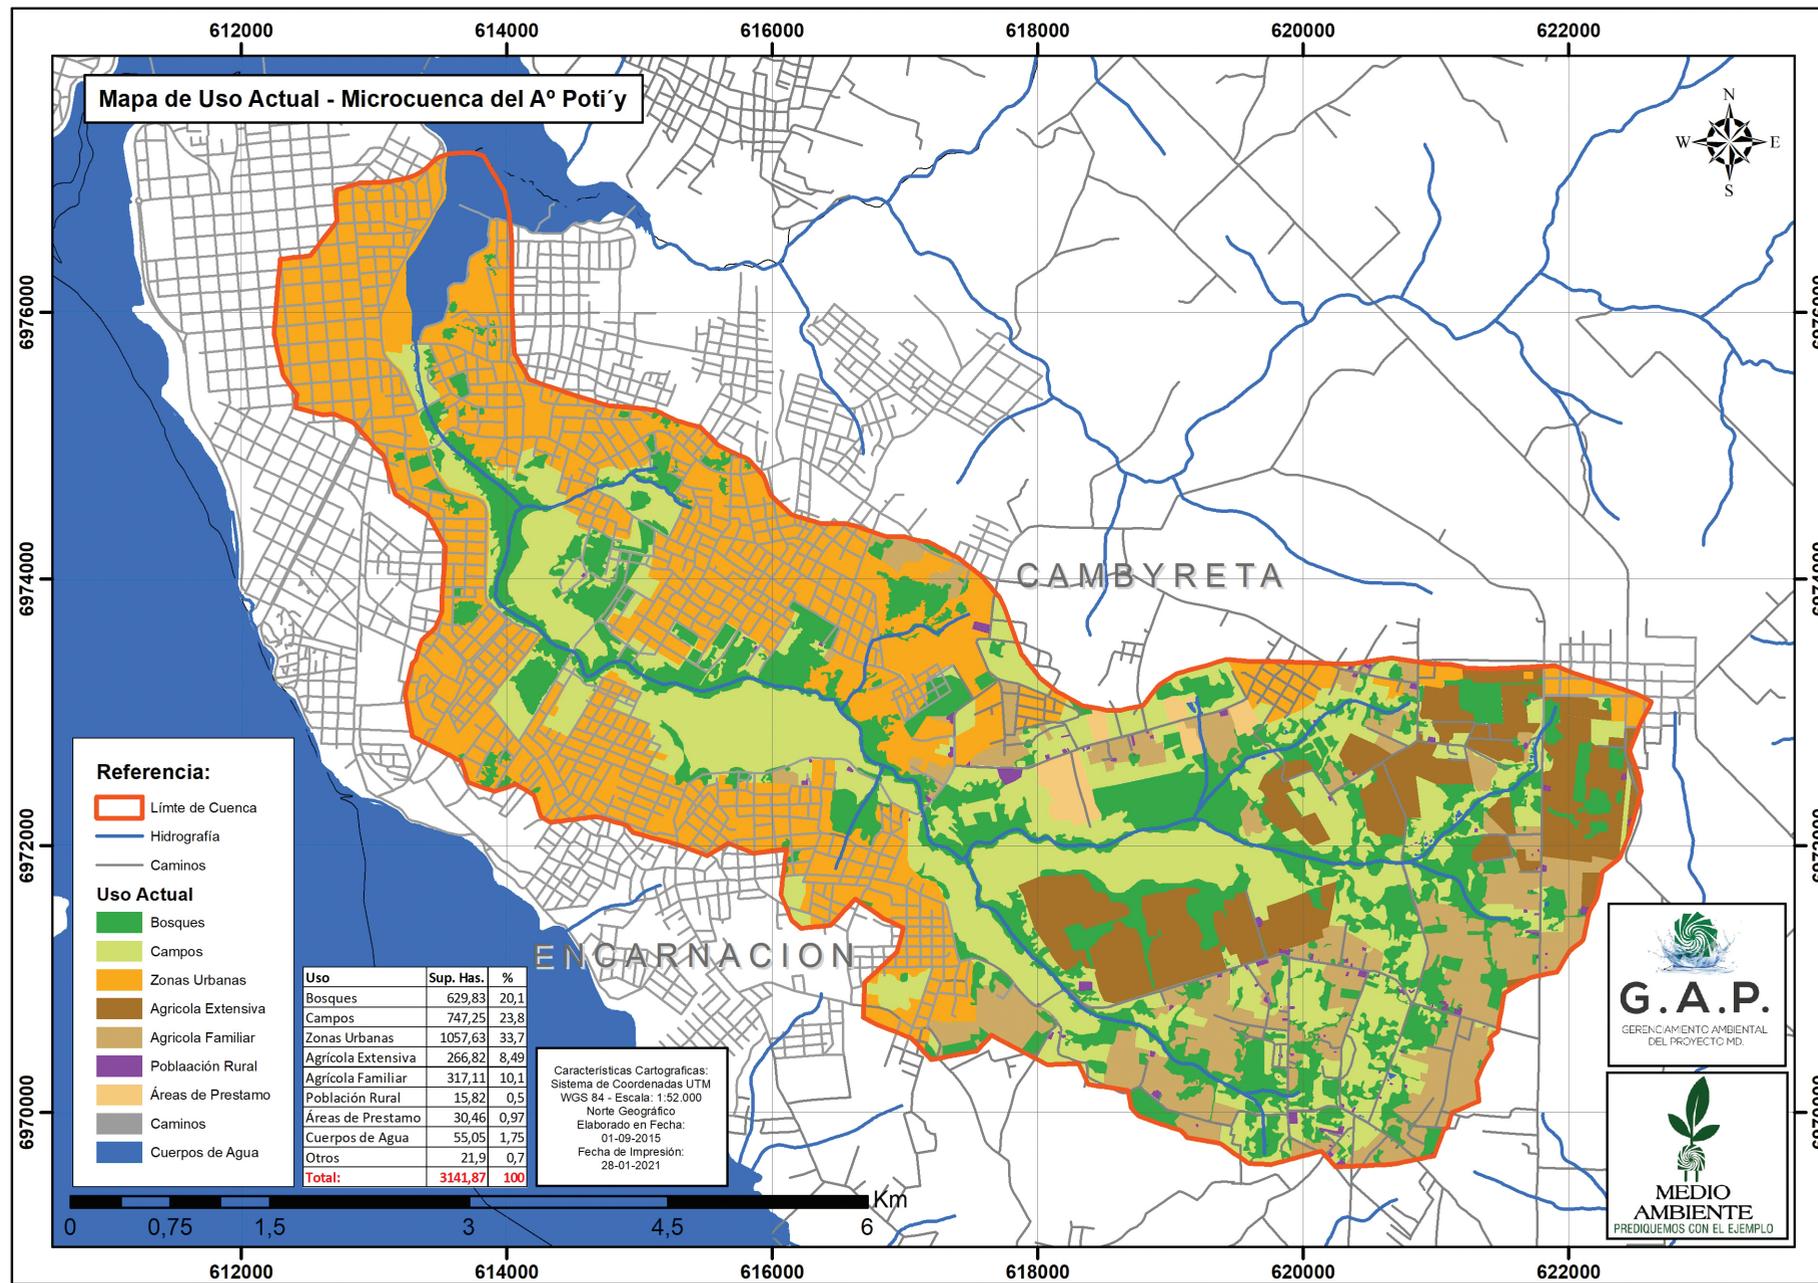
Figura 19. Mapa de uso actual de la microcuenca del A° Potí'y.

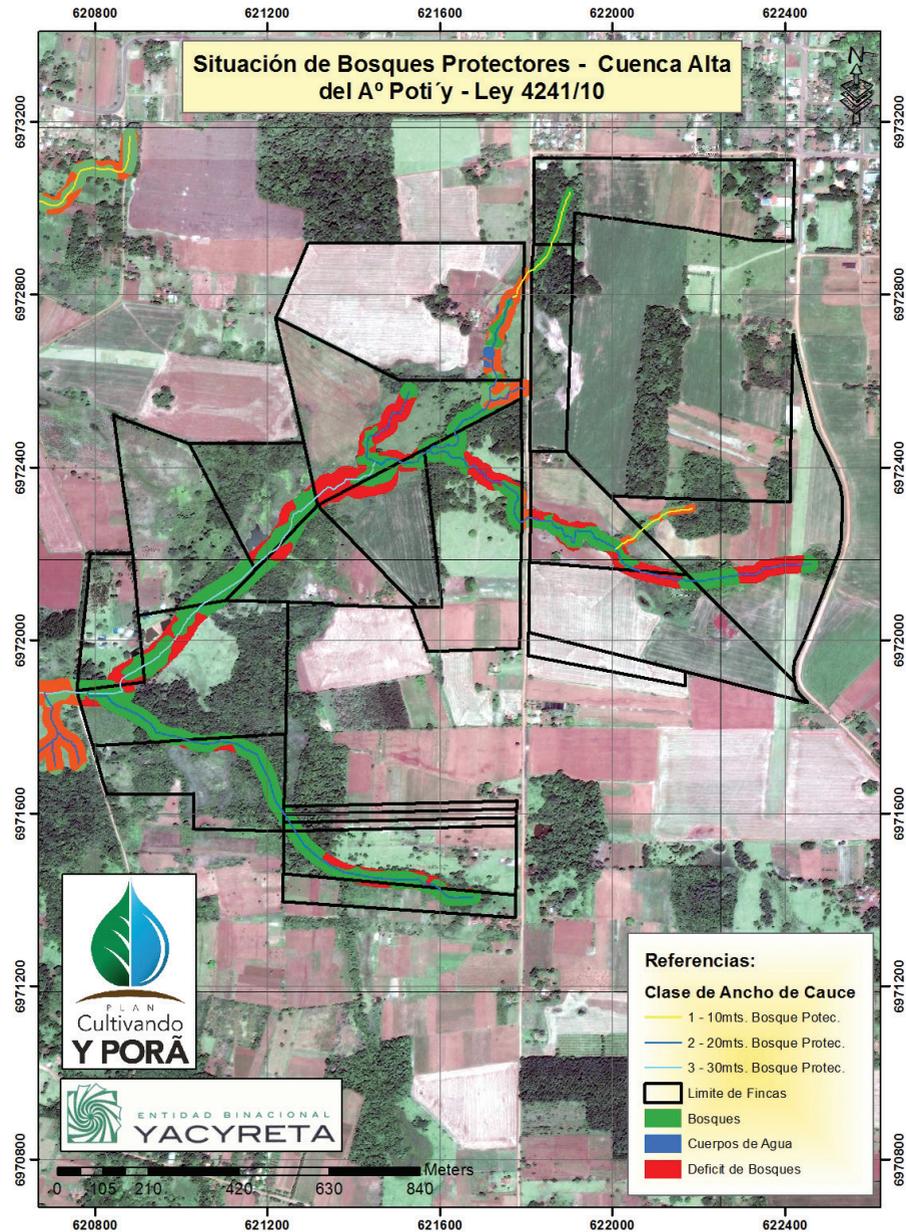
Figura 20. Situación de BPCH en la cuenca alta del A° Poti'y.

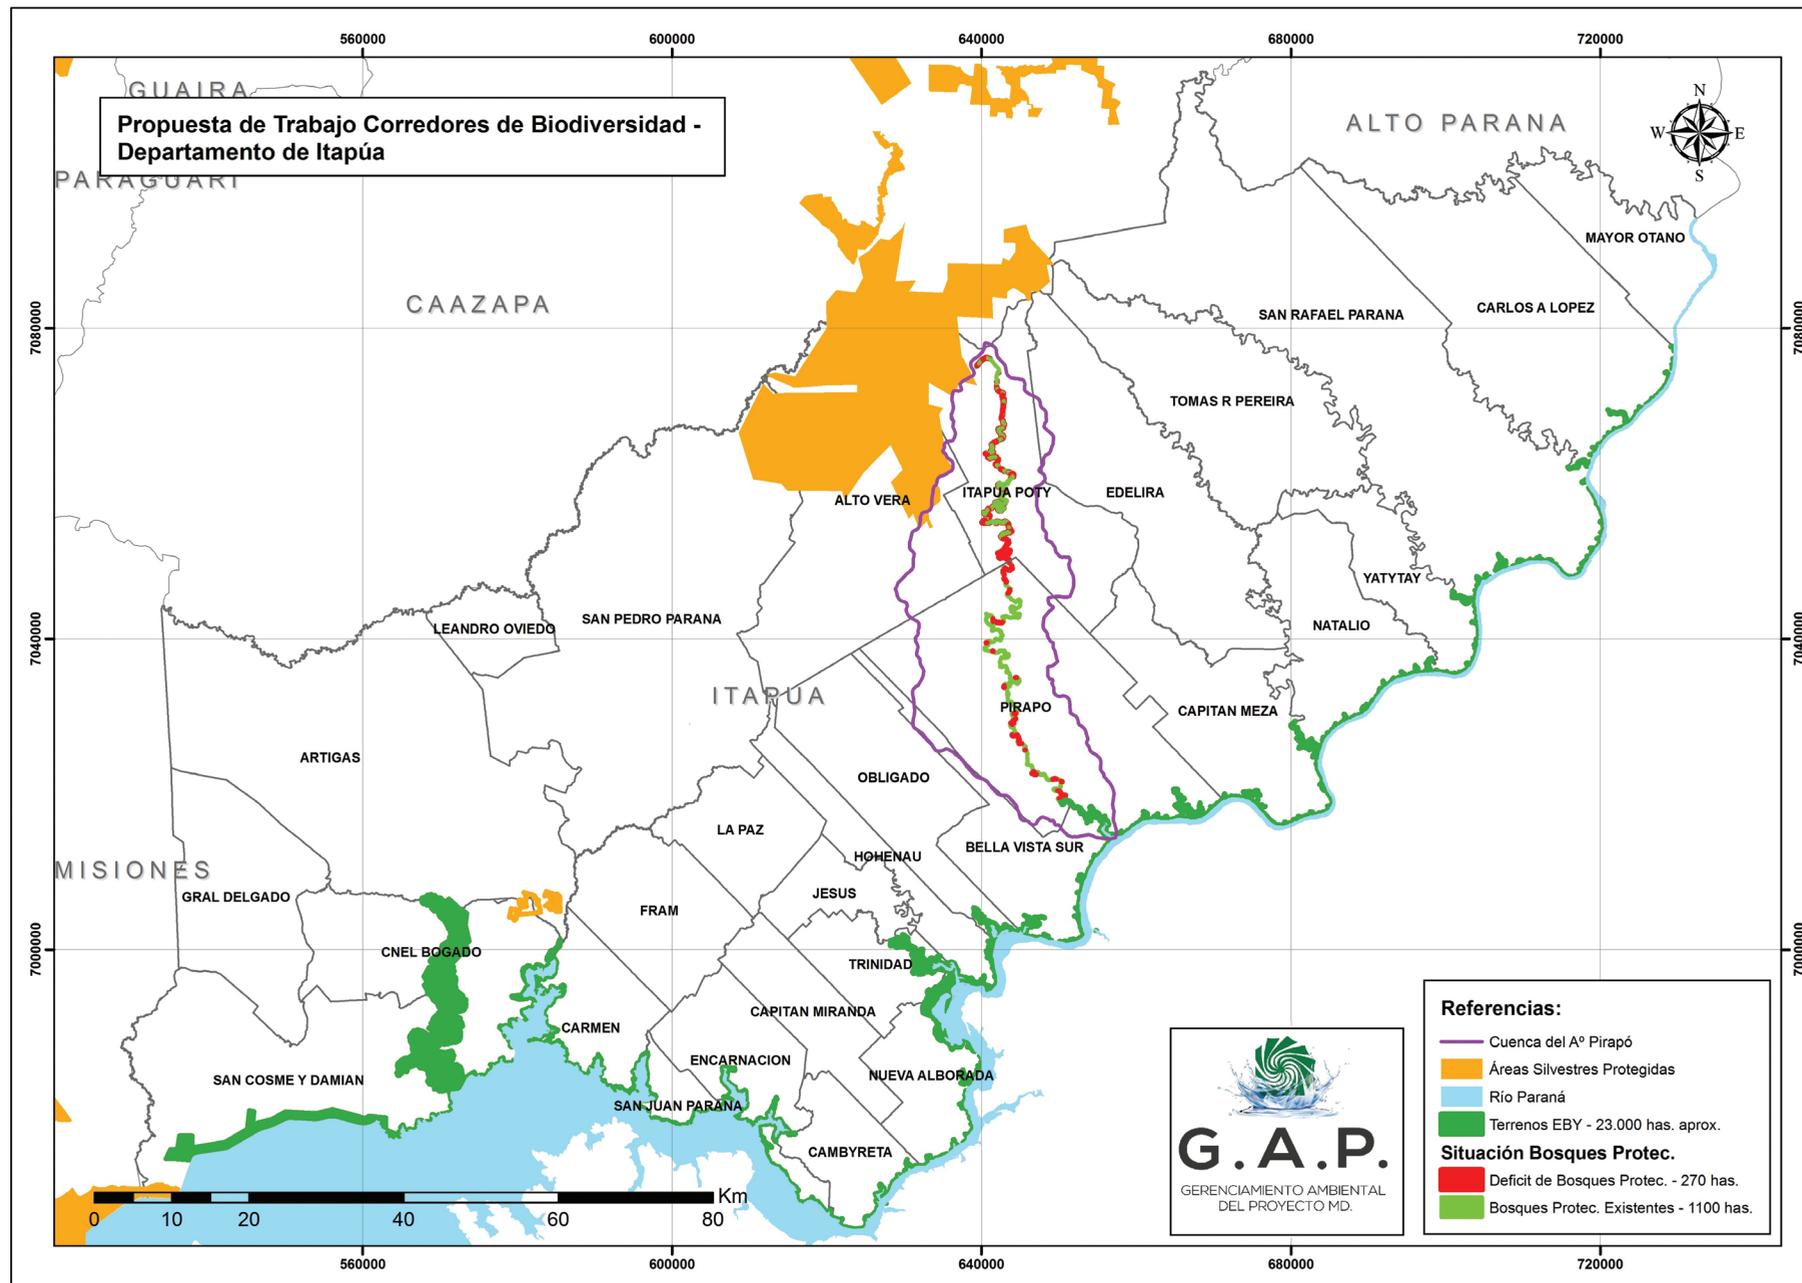
Figura 21. Propuesta de corredores de biodiversidad en el Dpto de Itapúa.

A través del proceso de concienciación sobre la importancia en la implementación de las normativas ambientales, se procedió al relevamiento e identificación del área a intervenir, realizando cálculos de déficit de bosque a restaurar (Fig. 21). Si bien la Ley N° 4.241/10 busca restablecer los bosques protectores de cauces hídricos, en este trabajo en particular, se ha sumado la acción de restablecimiento de un área degradada que interrumpía el flujo de biodiversidad, con la finalidad de que esta actúe de corredor entre los remanentes de bosques.

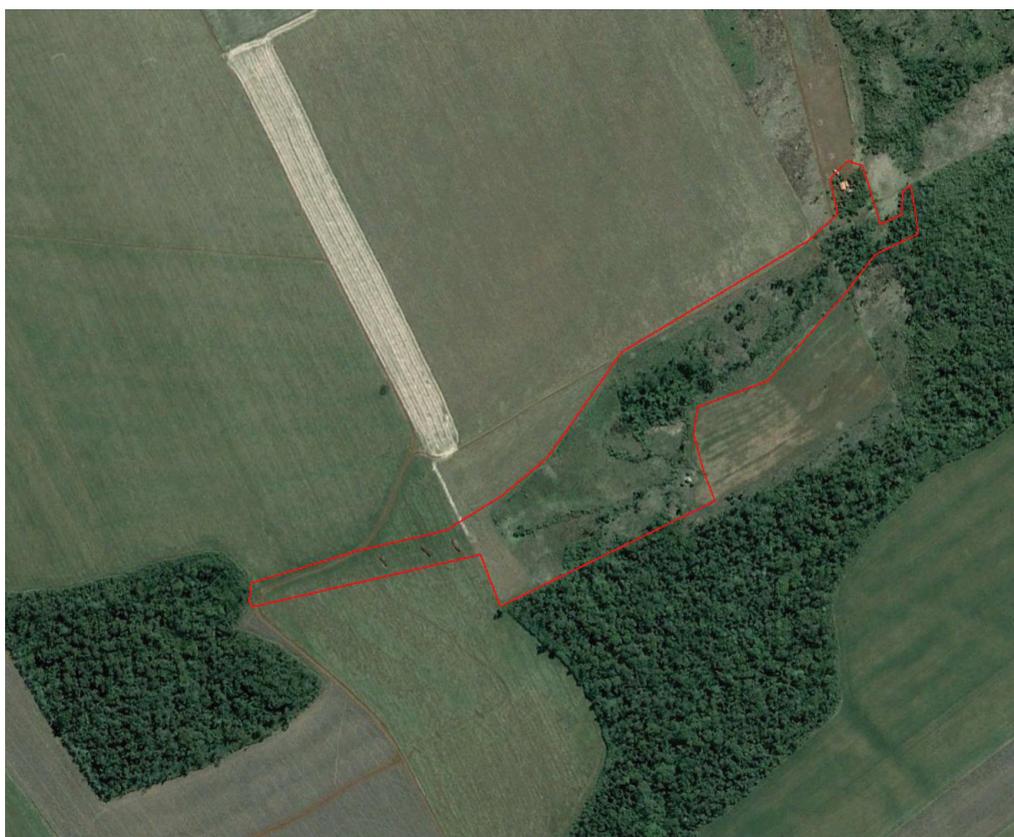
**Año 2012**

A continuación, se observa la imagen del área antes de la intervención, donde se visualiza las parcelas degradadas sin bosque protector.
