# Acces egal pentru toți în secțiile de votare

ANALIZA COMPARATIVĂ A CONDIȚIILOR  
DE ACCESIBILITATE ÎN BIROURILE  
ELECTORALE ALE SECȚIILOR DE VOTARE  
DIN CIRCUMSCRIȚIA UNINOMINALĂ  
NR. 38, MUNICIPIUL HÎNCEȘTI

(Iunie 2019 vs. Martie 2020)

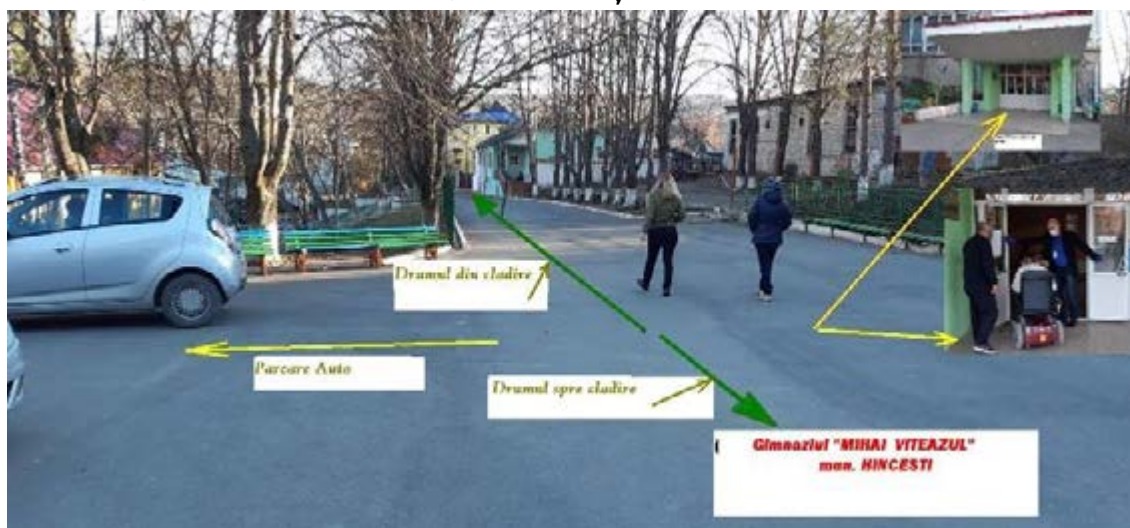
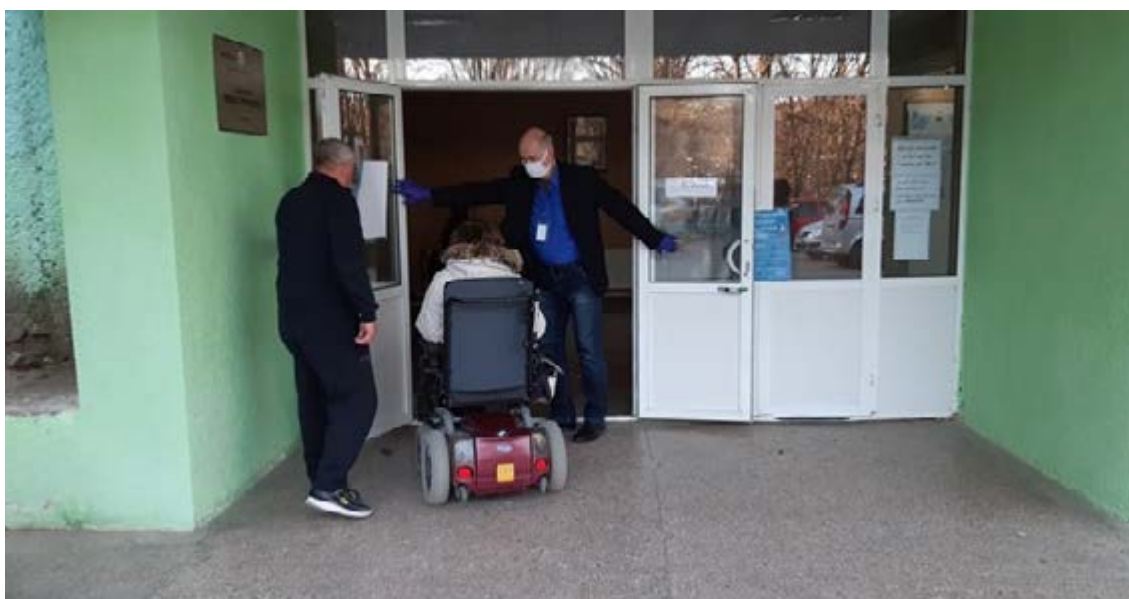
**BESV 38/2, Liceul „Mihai Viteazul”, mun. Hîncești (2020)**

*Porțiuni de trotuar și drum avariate, suprafață asfaltată, lipsa pavajului tactil sau marcajului contrastant*

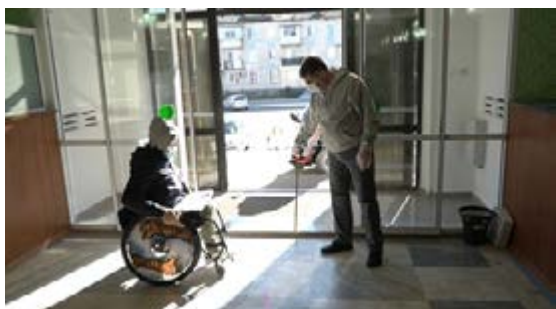
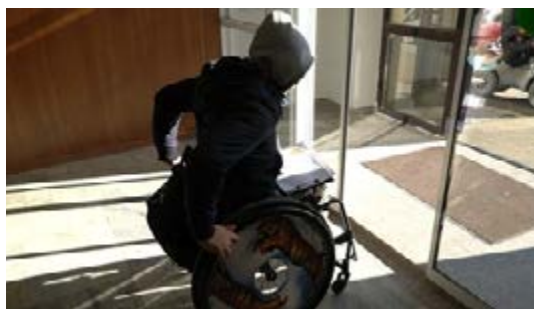
### BESV 38/3, Casa de Cultură, mun. Hîncești (2020)

**Derogări de la standarde la elemente renovate\* la Casa de Cultură:**

1. Unghi de înclinare rampă – 6,12° (H – 1,1 m, L – 10,3 m).
2. Rampa nu are teren pentru odihnă (obligatorie pentru rampele mai mari de 8 m).
3. Rampa este acoperită cu o suprafață alunecoasă (granit).
4. Problema suprafeței alunecoase este soluționată prin lipirea mochetei, dar ea nu este centrată, fiind prea îngustă (82 cm) pentru scaunele rulante de dimensiuni mai mari (o roată alunecă, rămânând în afara mochetei).
5. Suprafața de sus a rampei este prea mică (3,03 x 1,1 m), distanța între bara de suport și felinar este de 92 cm, spațiu insuficient pentru manevra de cotire a scaunului rulant.
6. Pragul din fața ușilor glisante automate este de 4 cm.
