GUÍA PARA LA REALIZACIÓN
DE LA INSPECCIÓN TÉCNICA
DE EDIFICACIONES

Fortalecimiento de capacidades
para incrementar la resiliencia urbana
ante los riesgos de desastres

GUÍA PARA LA REALIZACIÓN DE LA INSPECCIÓN TÉCNICA DE EDIFICACIONES

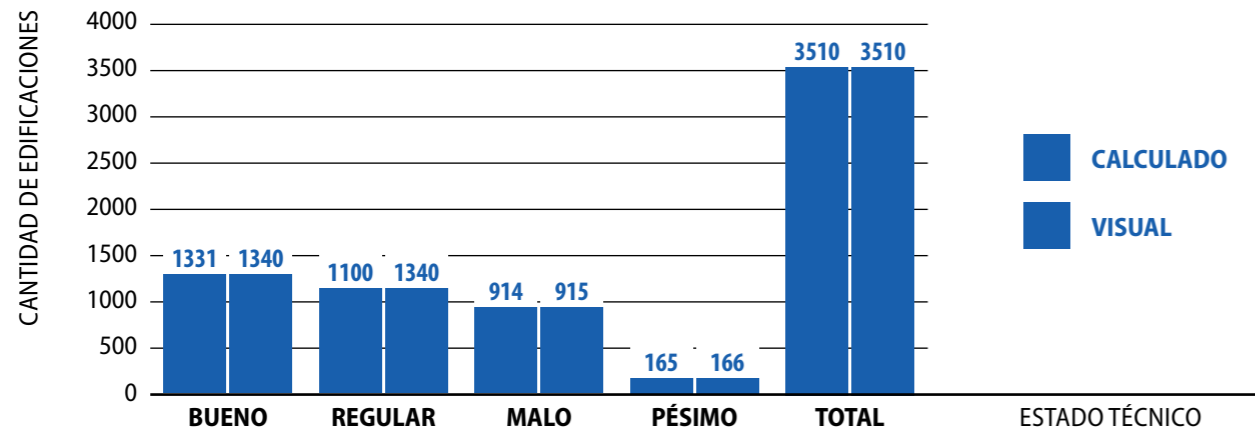
COMPARACIÓN ESTADO TÉCNICO CALCULADO-VISUAL

Para la validación matemática, se comparó el resultado de la evaluación del estado técnico que se observó en el terreno, con el calculado por la fórmula descrita en el Instructivo.

Obteniendo para cada estado técnico las siguientes diferencias.

BUENO = 9 REGULAR = 11 MALO = 1 PÉSIMO = 1 TOTAL = 22 edificaciones de 3510

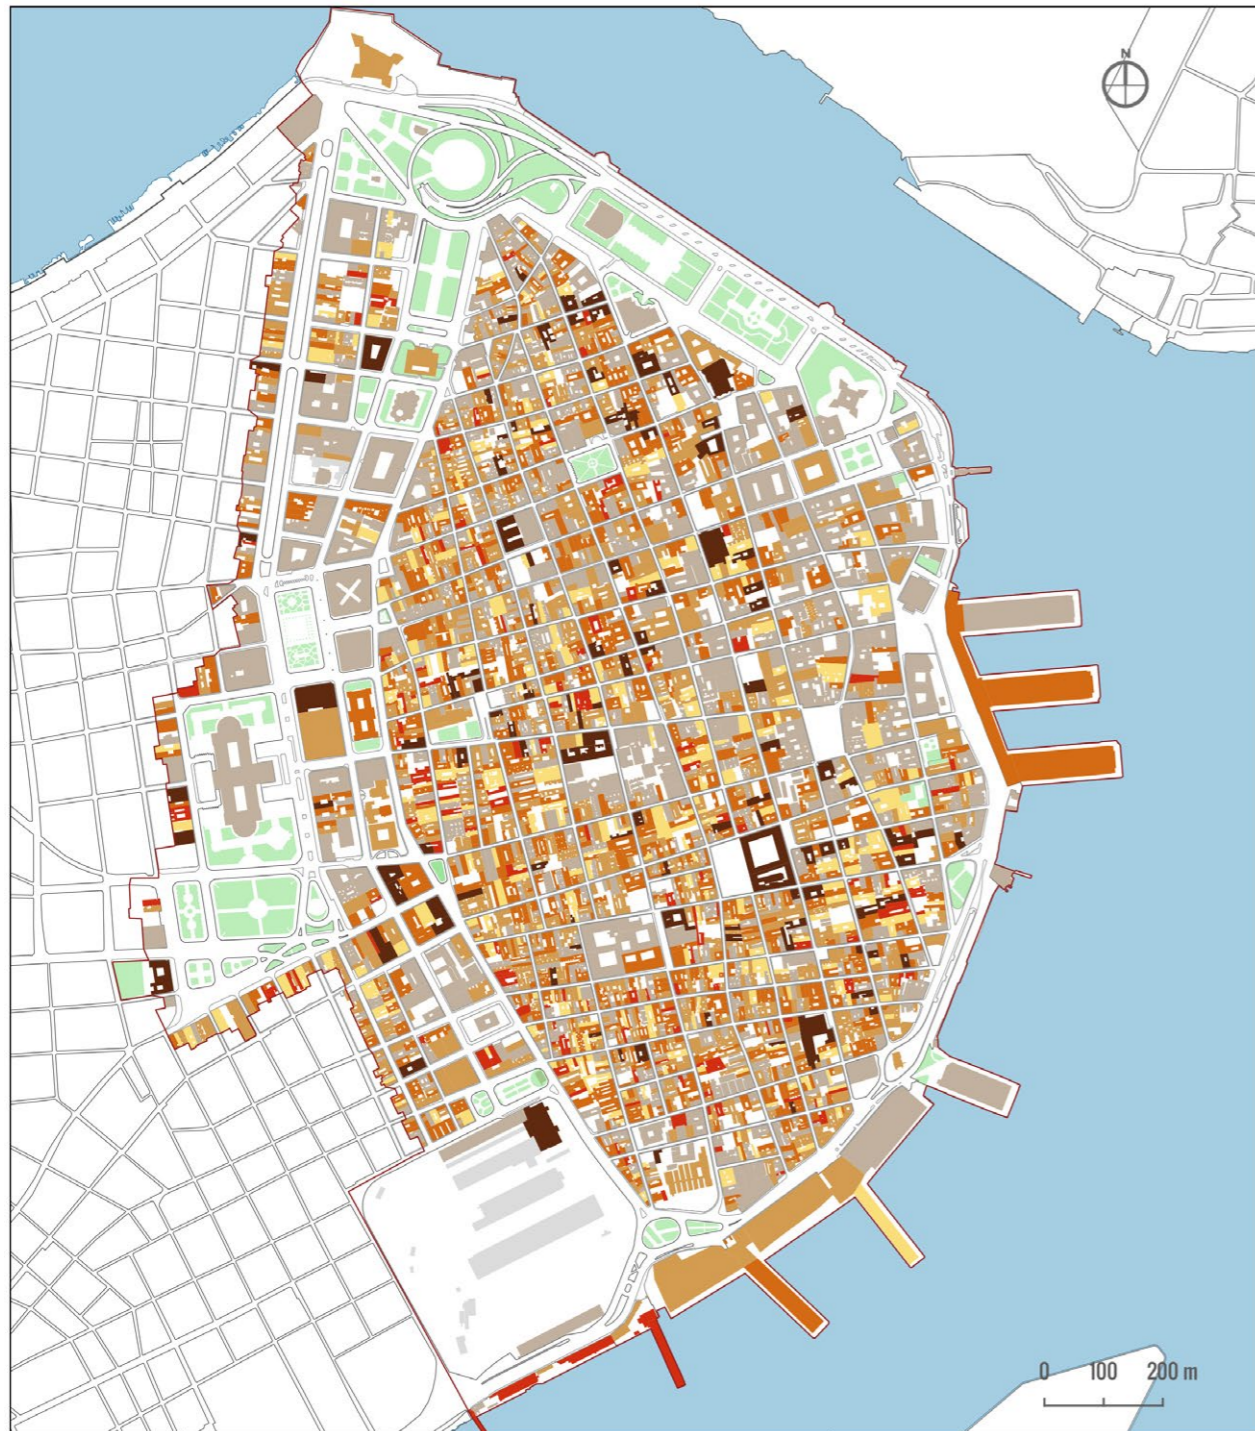
<p>OFICINA DEL PLAN MAESTRO DE LA CIUDAD DE LA HABANA</p>	<p>Acciones constructivas</p>	<p>■ Demolición</p>	<p>■ Rehabilitación</p>
	<p>AUTOR O FUENTE: Sistema de Información Territorial del Plan Maestro</p>	<p>■ Reparación mayor</p>	<p>■ Restauración</p>
	<p>ELABORADO POR: Ing. Raimundo de la Cruz Luzardo</p>	<p>■ Reparación menor</p>	<p>■ Mantenimiento</p>
	<p>SIST. COORD: WGS84 / UTM 17N</p>	<p>■ Sin clasificar</p>	
<p>FECHA: Sep/2021</p>

MAPAS TEMÁTICOS OBTENIDOS DE LA INFORMACIÓN DE LA BASE DE DATOS FICHA TÉCNICA EXTENDIDA

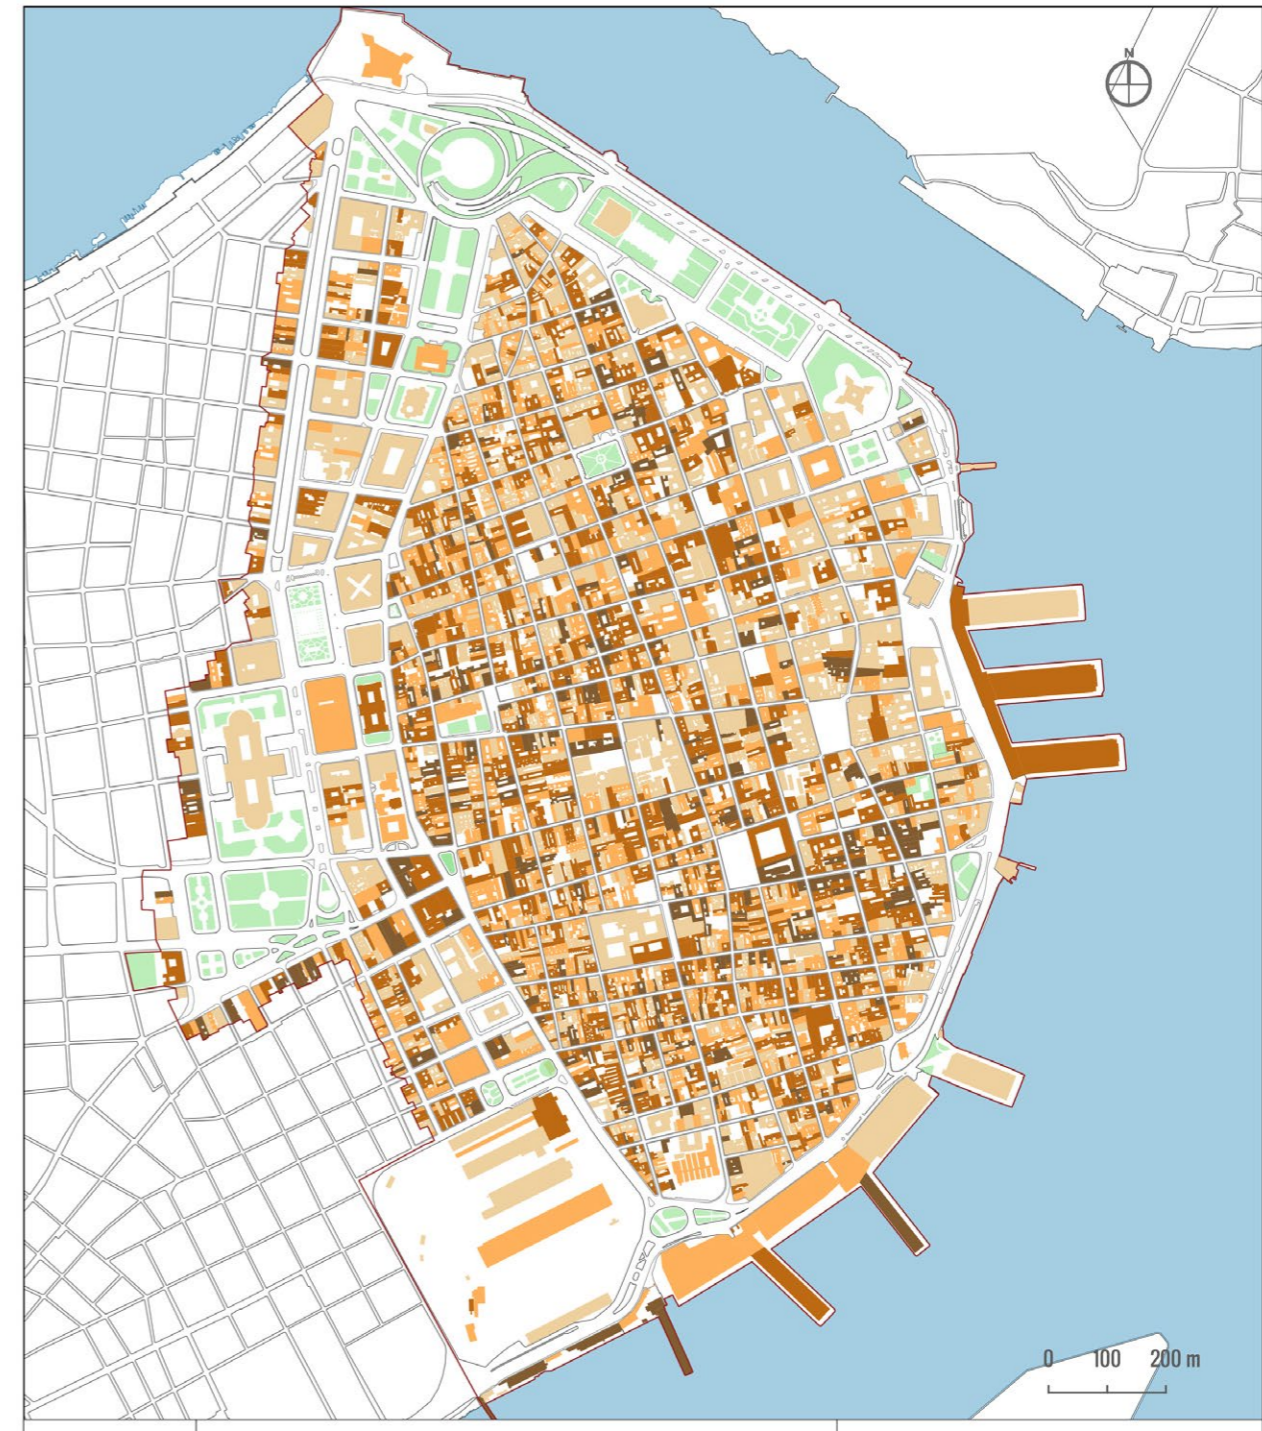
<p>OFICINA DEL PLAN MAESTRO DE LA CIUDAD DE LA HABANA</p>	<p>Estado constructivo</p>	<p>■ Bueno</p>	<p>■ Pésimo</p>
	<p>AUTOR O FUENTE: Sistema de Información Territorial del Plan Maestro</p>	<p>■ Regular</p>	<p>■ No evaluado</p>
	<p>ELABORADO POR: Ing. Raimundo de la Cruz Luzardo</p>	<p>■ Malo</p>	
	<p>SIST. COORD: WGS84 / UTM 17N</p>		
<p>FECHA: Sep/2021</p>
